# Kystbeskyttelse Mårup Kirke

2007.

# Fejlrådgivning fra Kystdirektoratet har en høj pris ved Mårup Kirke.

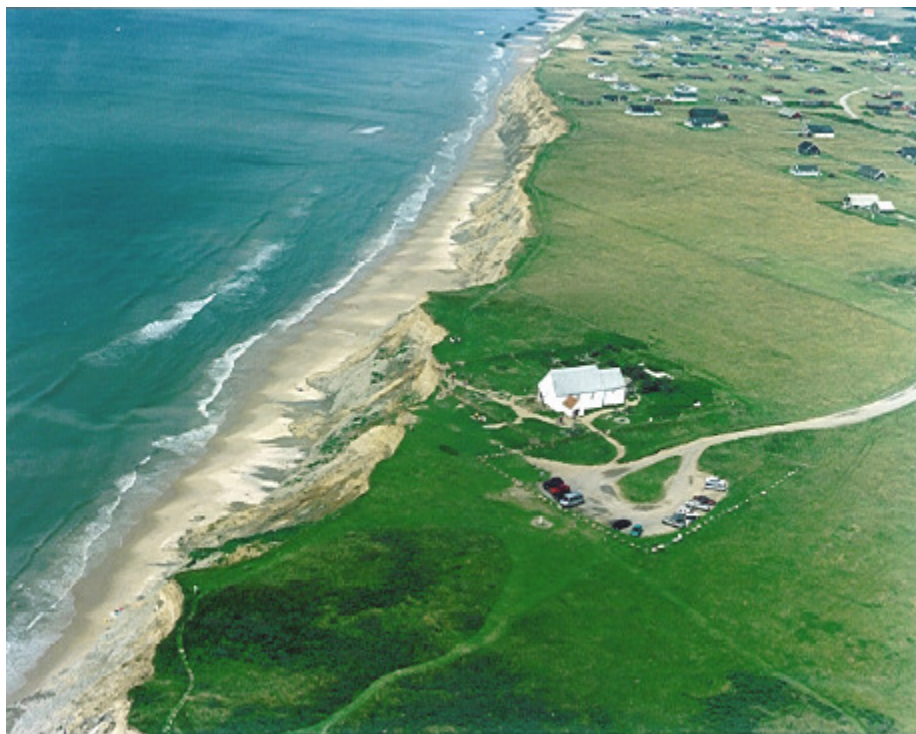
SIC byggede en flot forstrand foran Mårup Kirke i perioden 1998 til 2005  
Billedet er taget i sommeren 2003 og skrænten foran Mårup Kirke er grøn med vegetation.

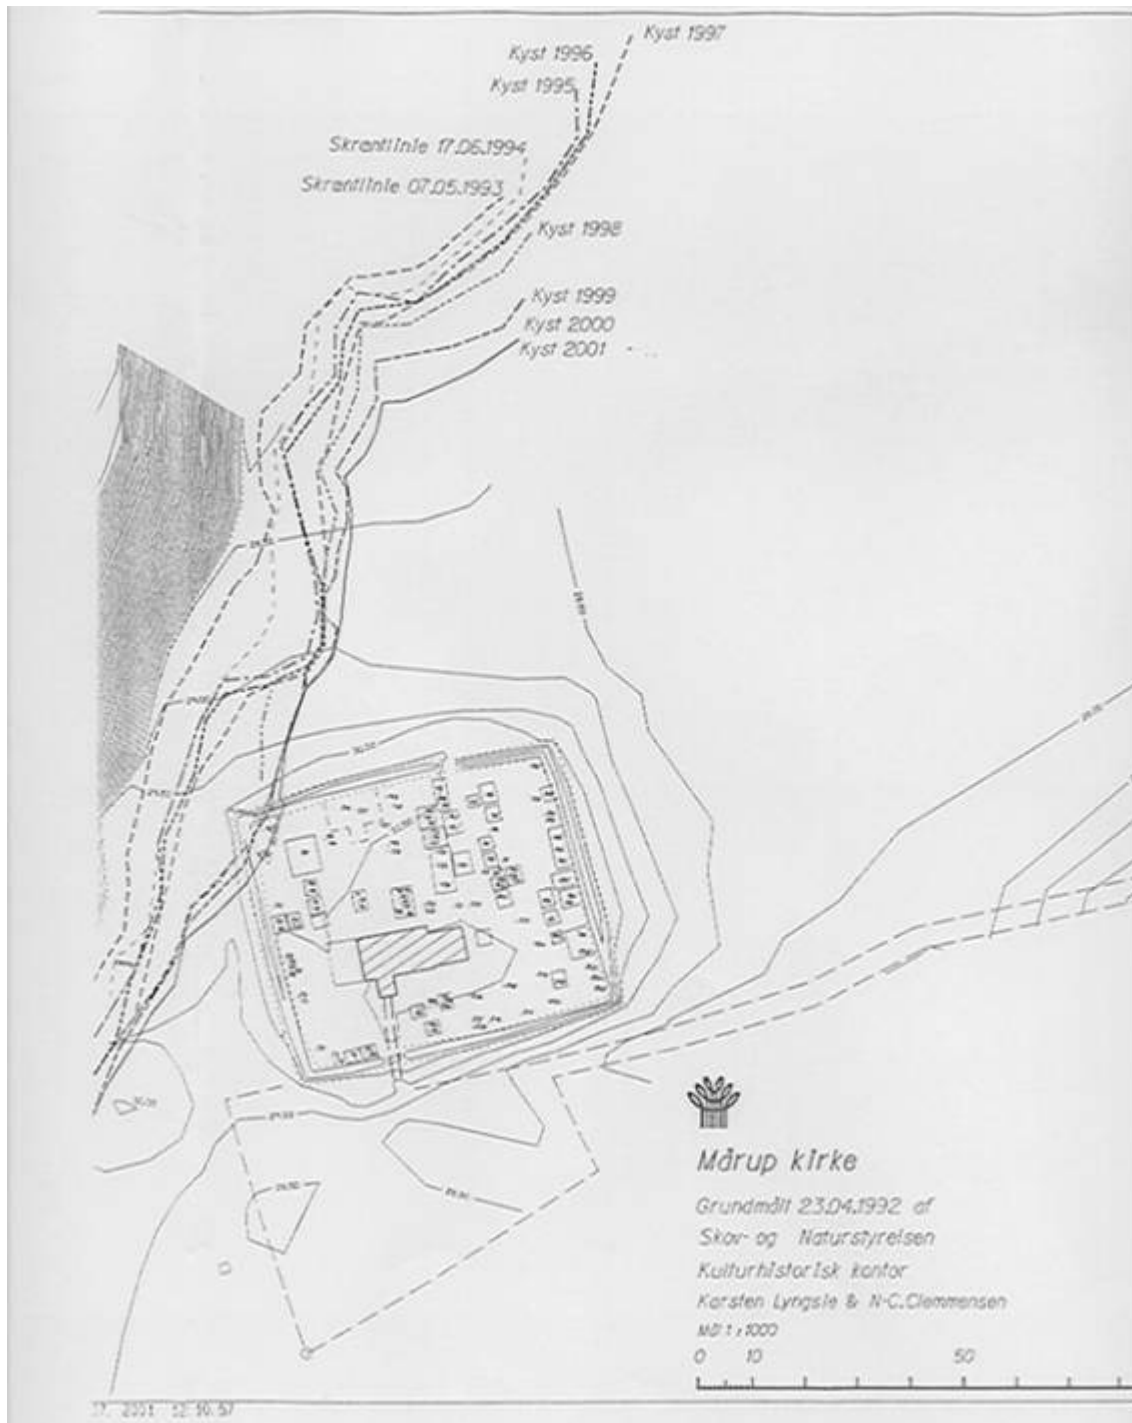
Fig. 3

I perioden fra 1993 – 1998 før rørene blev sat, tog havet 4,6 meter om året ved Mårup Kirke i gennemsnit, som det fremgår af Skov og Naturstyrelsens opmålinger fra 1993 til 2001.(fig. 3 side 5)

Ovenstående kort viser Skov og Naturstyrelsens opmålinger af skrænten i perioden fra 1993 og frem til år 2001, hvor afstanden fra kirkens nordvestlige hjørne var 22,3 meter.

Afstanden fra Kirken til skrænten var d.14 maj 2005 20,6 meter. Erosionen var således mindre en 0,5 meter årligt.

Den gennemsnitlige erosion pr. år fra 1993 - 1998 var 4,6 meter.

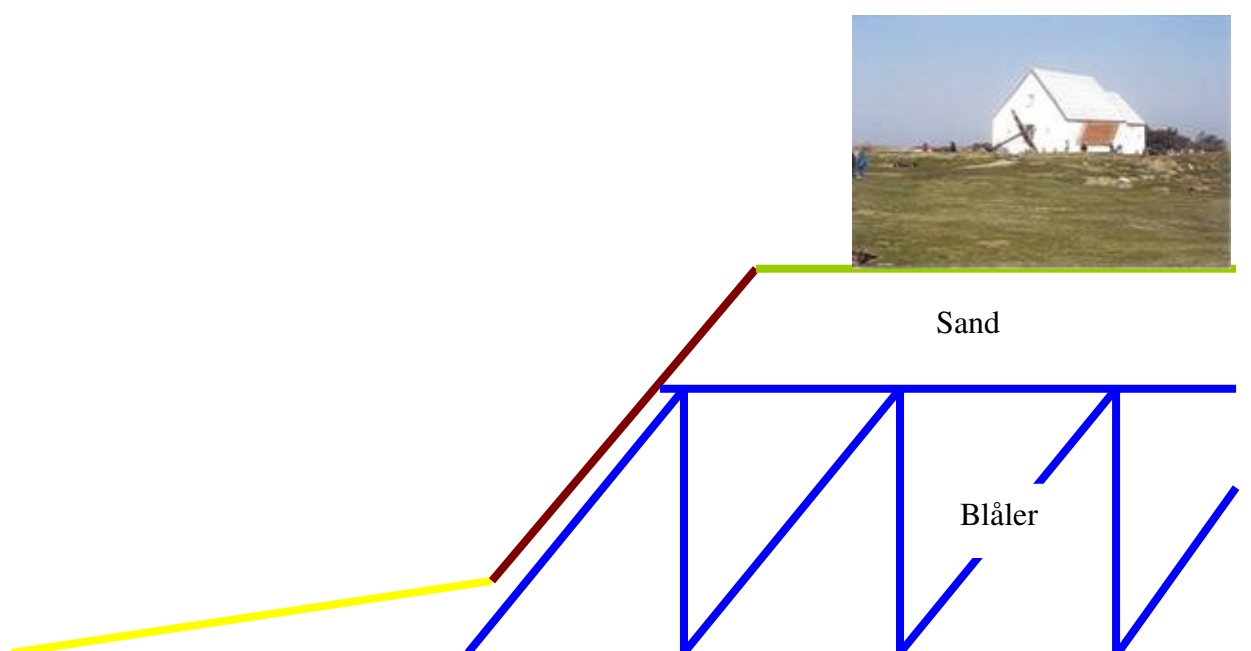
Fig. 4

Undergrunden ved Mårup kirke er blåler, som man ser på skitsen i fig. 4 og billedet side 8.

Som det fremgår af Skov og Naturstyrelsens opmålinger på side 2, har der kun været meget små skred i toppen af skrænten siden 1999.

De meget små skred skyldes primært sliddet på vegetationen fra de 300.000 mennesker, som nu årligt besøger Mårup Kirke på grund af den store medieomtale.

Orkanen d. 8 januar 2005 har ikke påvirket skrænten foran Mårup Kirke nævneværdigt, idet kirken står på en platform af blåler, som er ca. 20 meter høj forhold til vandspejlet.

Blåler bliver fantastisk hårdt, når det udtørres af solen i sommerhalvåret.

Erosionen i skræntfoden har kun været ca. 5 kubikmeter pr meter, modsætningsvis området ved bølgebryderne foran Lønstrup, hvor erosionen har været ca. 50 kubikmeter pr. meter

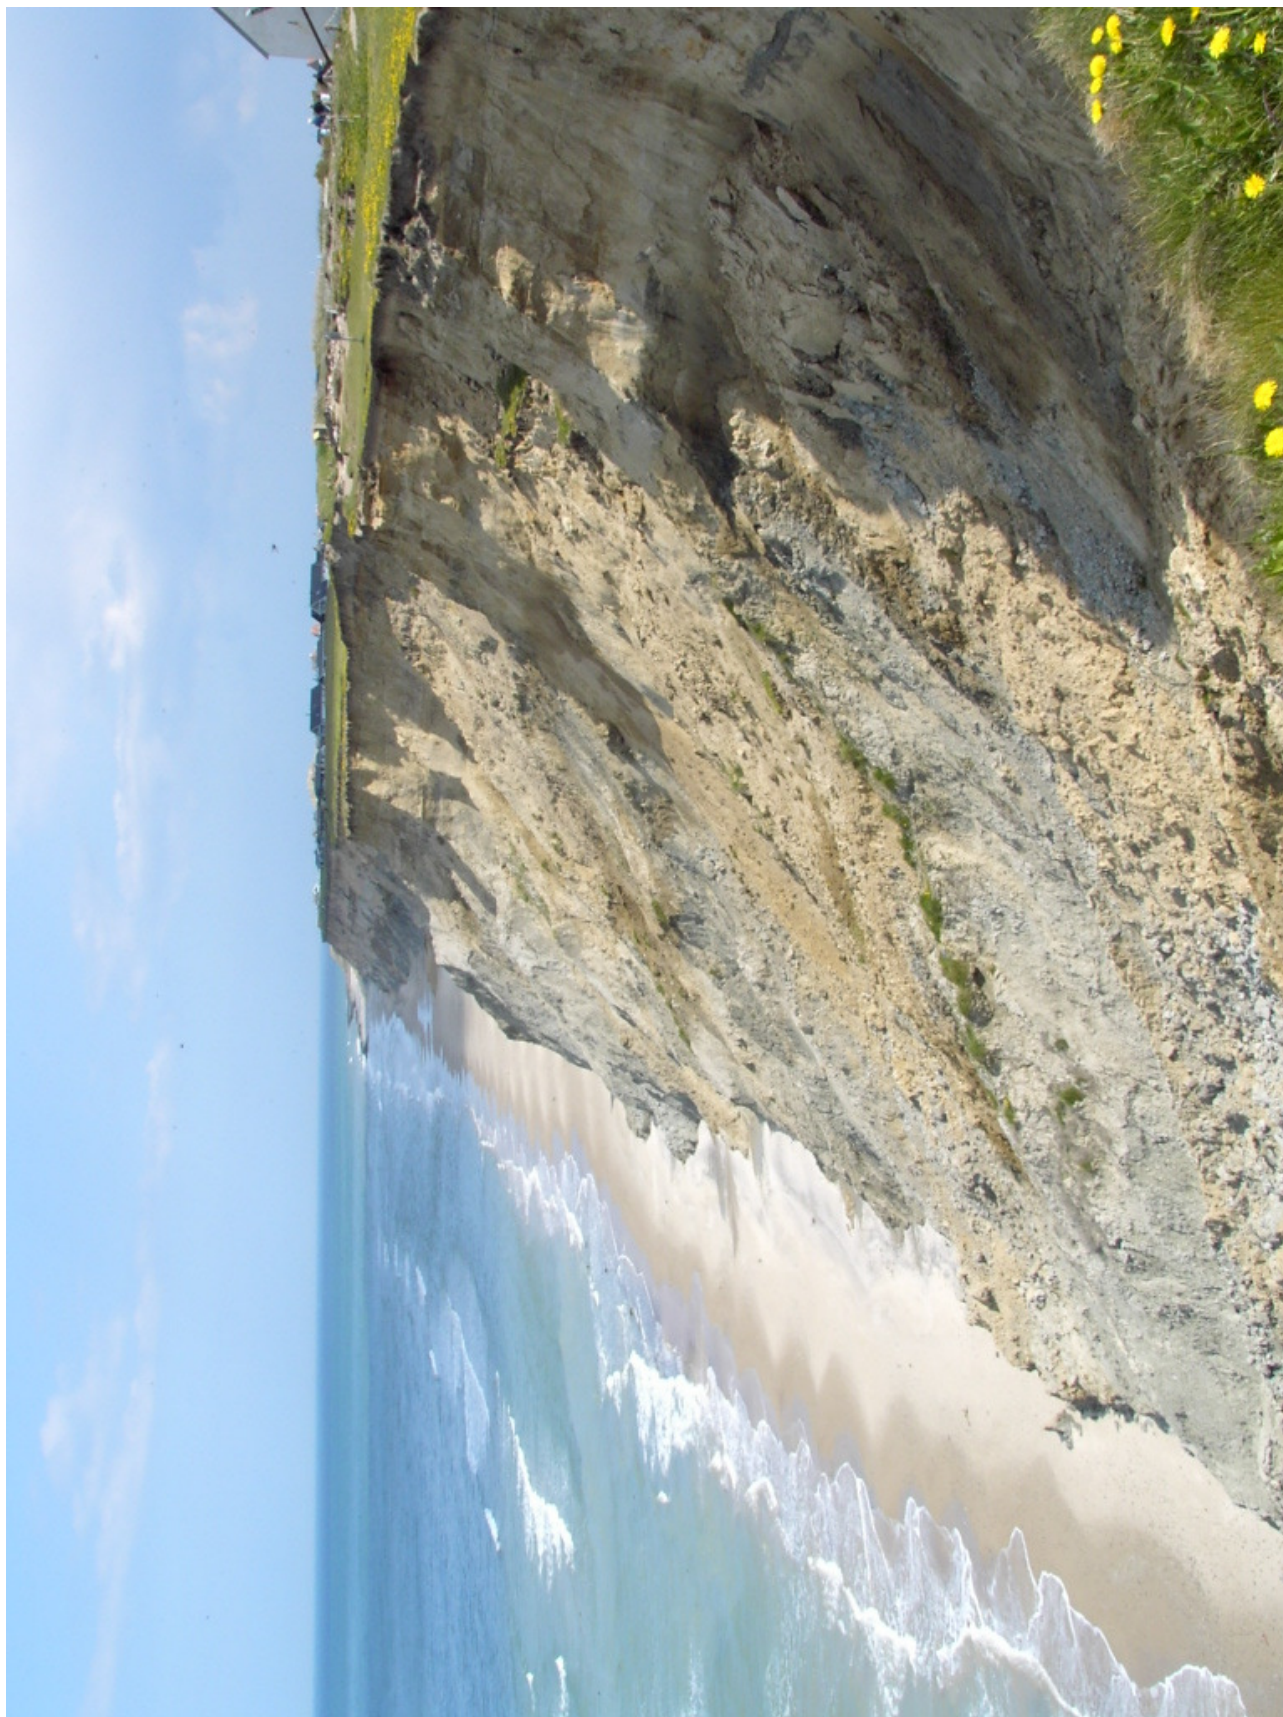
**Mårup Kirke 14 maj 2005**

Stranden var flot og bred foran Mårup Kirke d.14. maj 2005, som man ser på side 7.

Der blev i perioden 1998 opbygget en pæn bred forstrand foran Mårup Kirke, som kan dokumenteres med billedet side 7.

*Skrånten ved Mårup Kirke er det mest stabile sted på Lønstrup klinten med et anlæg på 1 : 0,76.  
Skånten er d. 14 maj 36,9 meter bred og 46,30 meter fra top til bund.*

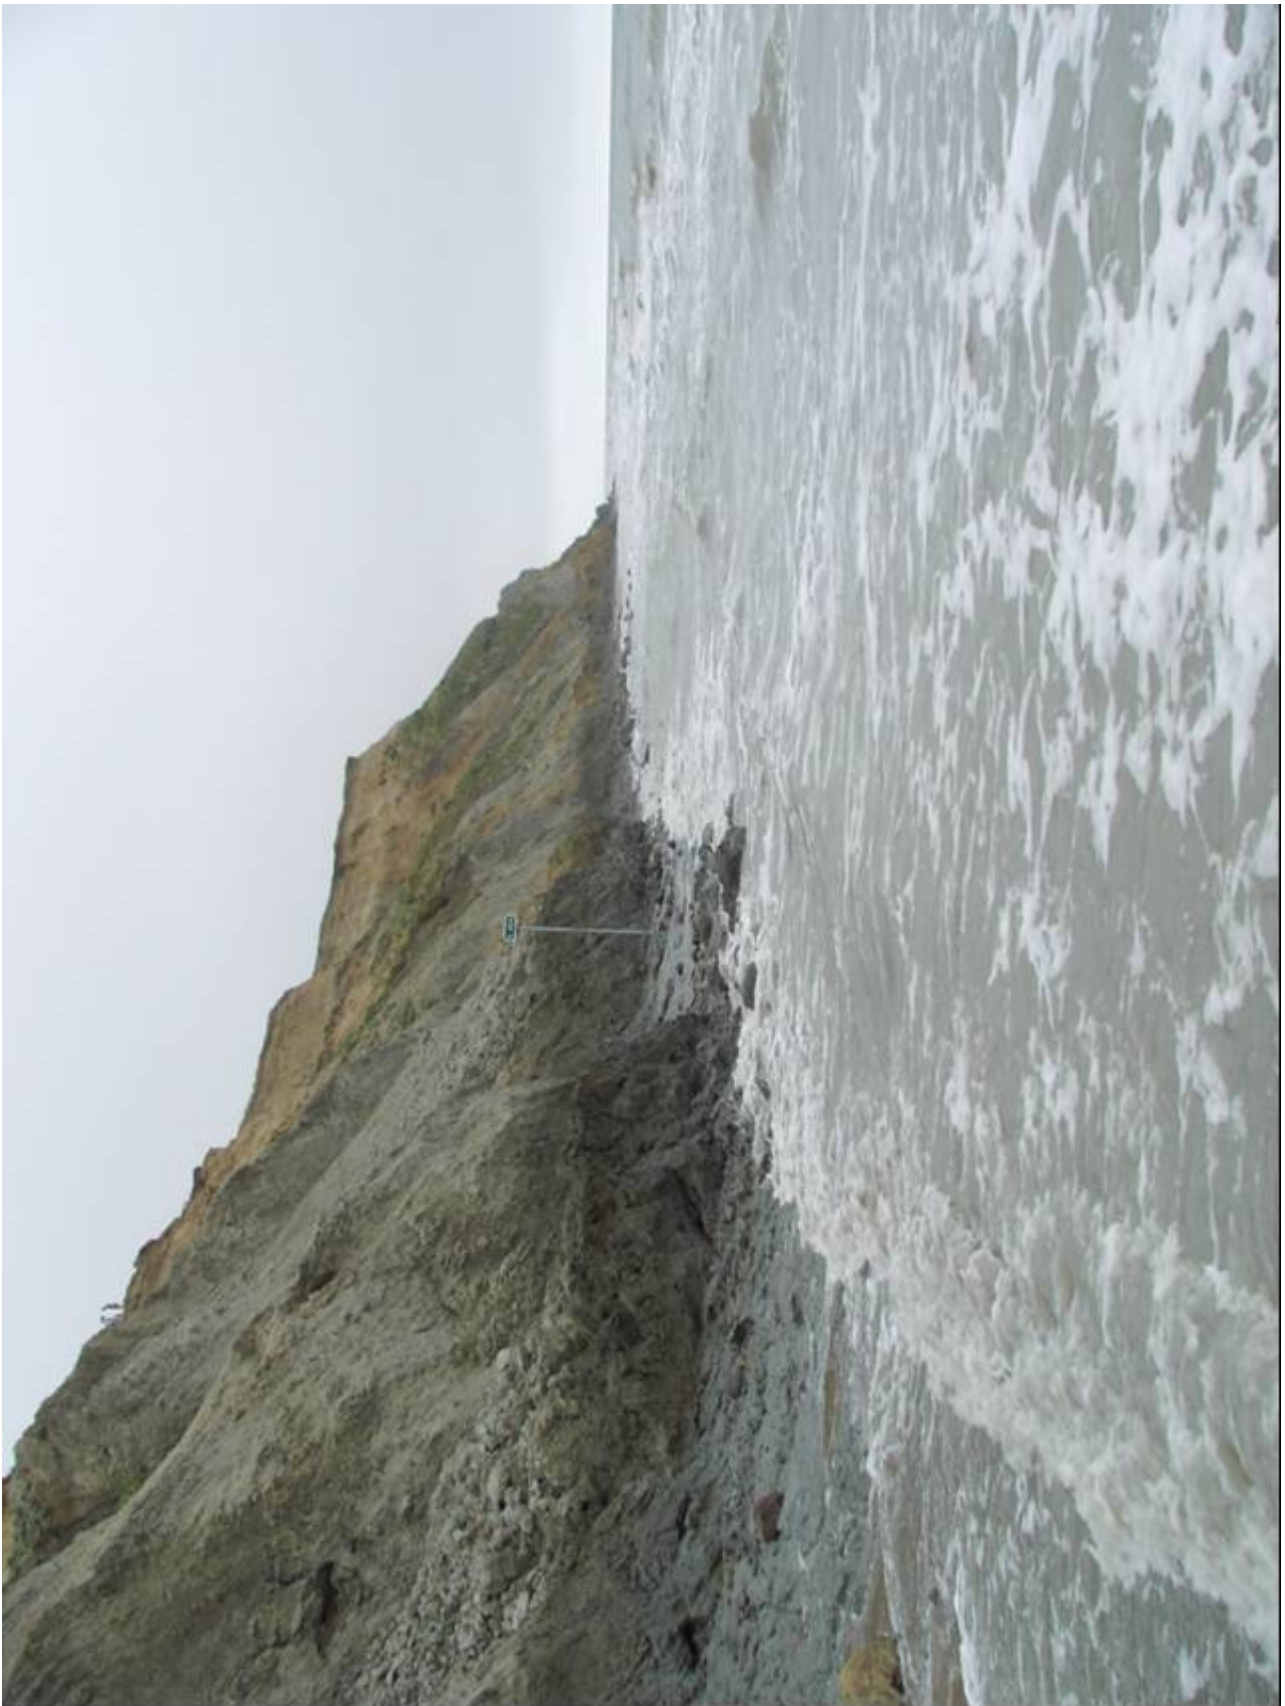
Mårup Kirke d. 27 juli 2005.

I løbet af nogle få måneder var alt sandet skyllet væk foran Mårup Kirke, som vi ser på side 8.

Stranden var totalt bortroderet ca. 2 måneder efter at SIC systemet blev fjernet ved Mårup Kirke i juni måned 2005

*SIC systemet forsvandt ved Mårup Kirke i perioden mellem d. 14. maj og 27. juli 2005*

Havet har nu taget 11 meter siden rørene blev fjernet.

Skellet mellem land og søterritoriet ligger i dag næsten helt inde ved skræntfoden, som dokumenteret med billedet side 8 fra d. 27.juli 2005.

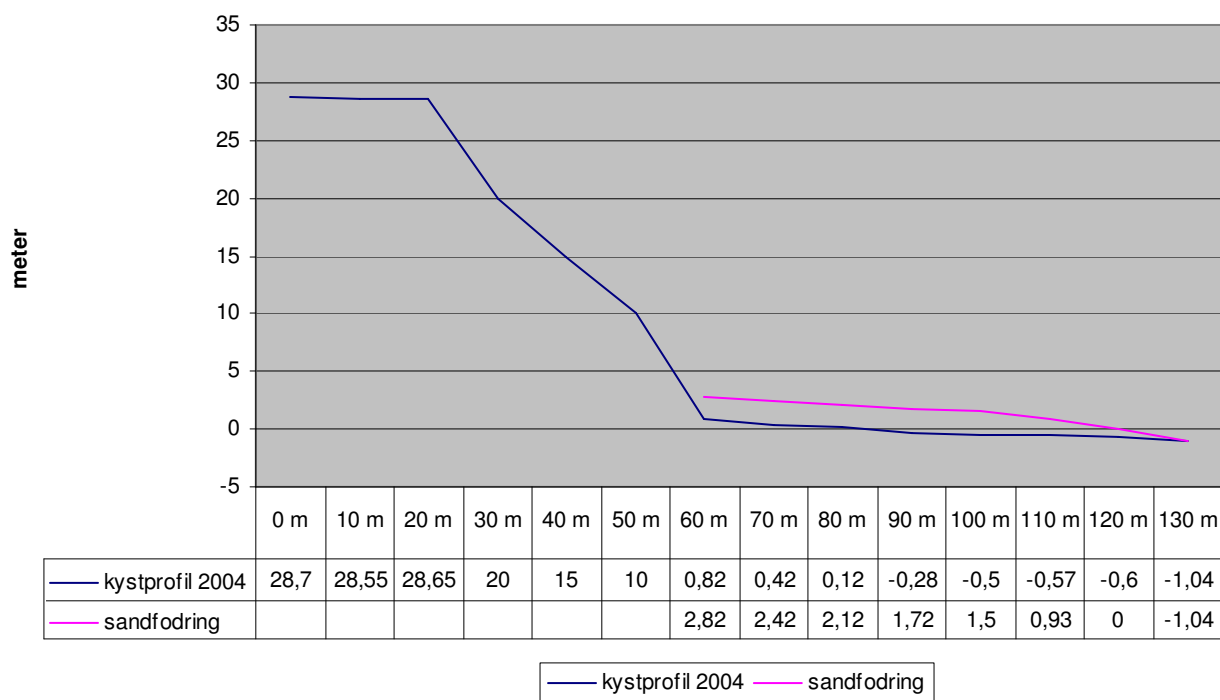
### Sandfodring Mårup kirke

Kystprofilet er baseret på KDI's opmålinger på vestkysten i 2004.

Der har været en kysttilbagerykning på 10 meter siden rørene blev fjernet i sommeren 2005.

Vi taler således om 100 kubikmeter pr meter, som skal lægges ud i et 2 meter tykt lag i 40 meters brede og afsluttes med et anlæg på 1:10.

Stranden fordrænes med SIC systemet inden sandet pumpes ind og efterfølgende, når sandet er pumpet ind.

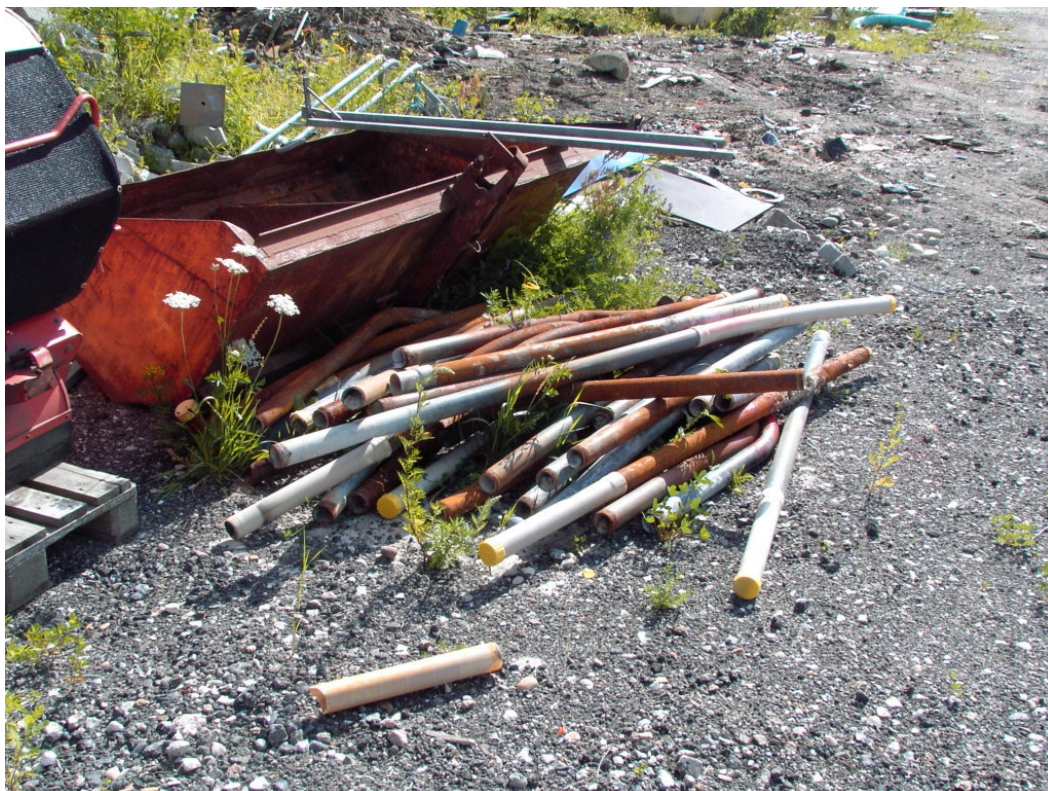
22/07 2005

Efter et tip fandt vi rørene fra Mårup kirke i Hjørring Kommunes Materielgård d. 22/7 – 2007.
