Miljøvenlig kystbeskyttelse Strandforbedring Nordsjælland

Generelt

Effektiv miljøvenlig kystbeskyttelse

Resultat af kontrolleret feltforsøg

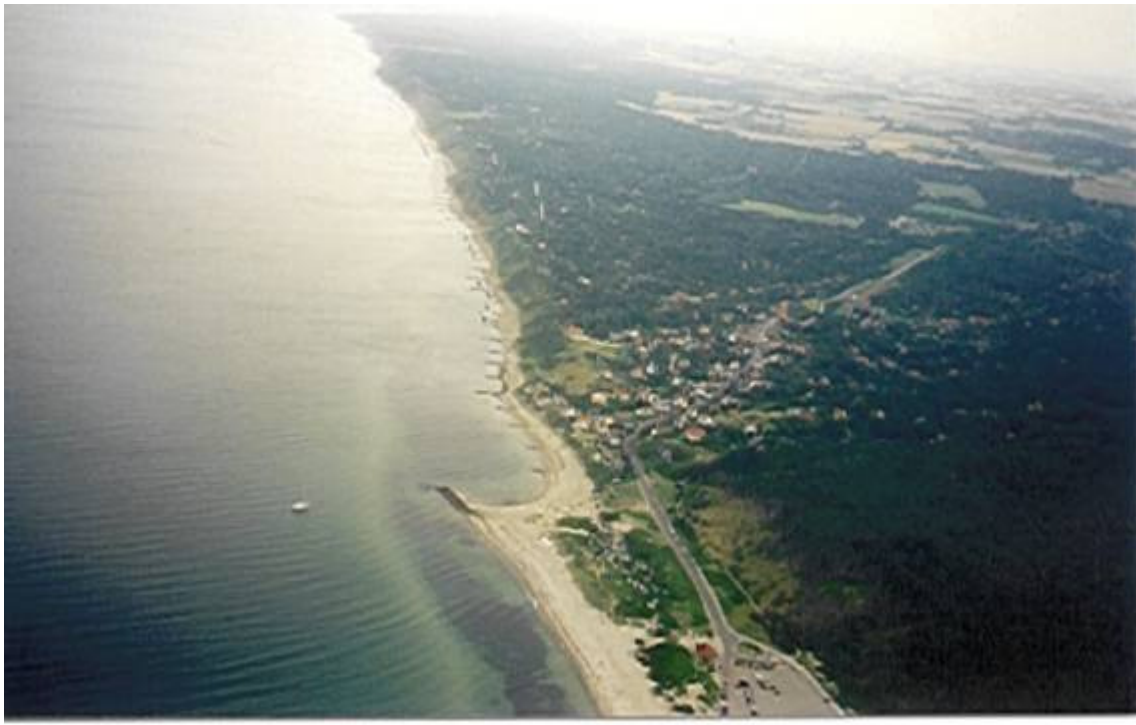
Tisvildeleje/Vejby Strand.

Bølgebryderen ved Tisvildeleje er årsag til stor læsideerosion øst for Tisvildeleje og det ses meget tydeligt at revlen presses ud i havet.

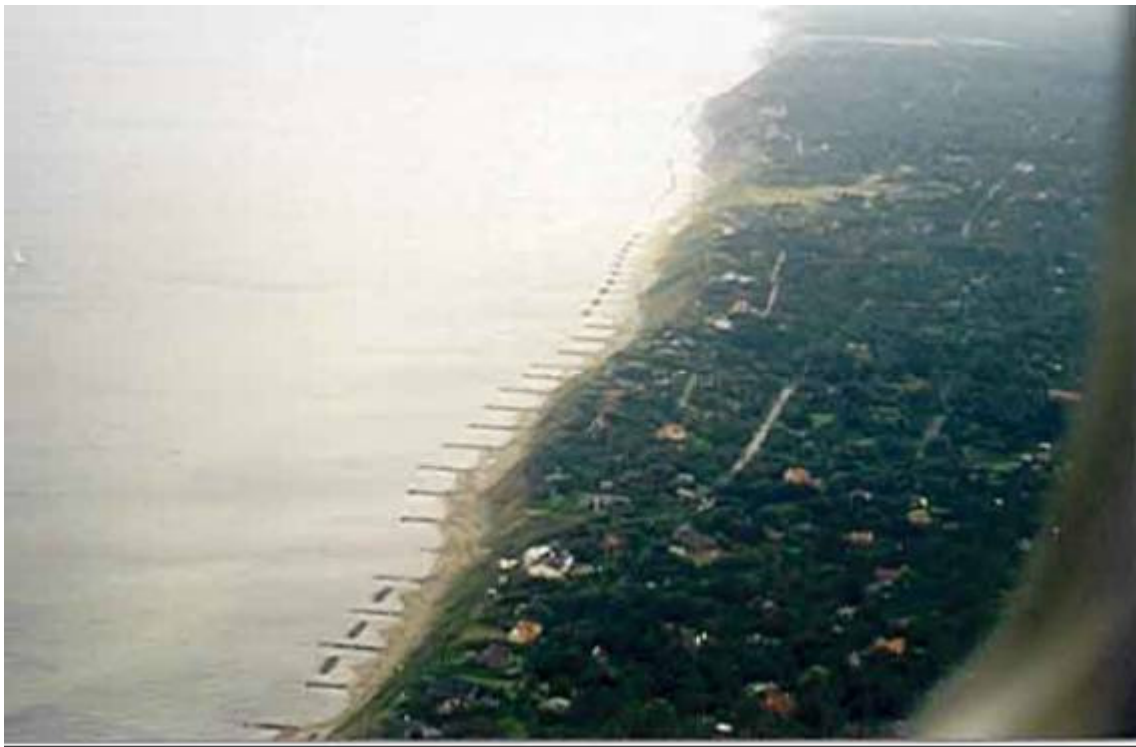
Konstruktioner Vejby Strand.

Efterfølgende er der så bygget høfder og bølgebrydere øst for bølgebryderen ved Tisvildeleje for at stoppe læsideerosionen fra bølgebryderen ved Tisvildeleje og vi har således en dominoeffekt hele vejen ned ad kysten med det resultat at profilet er forstjålet.

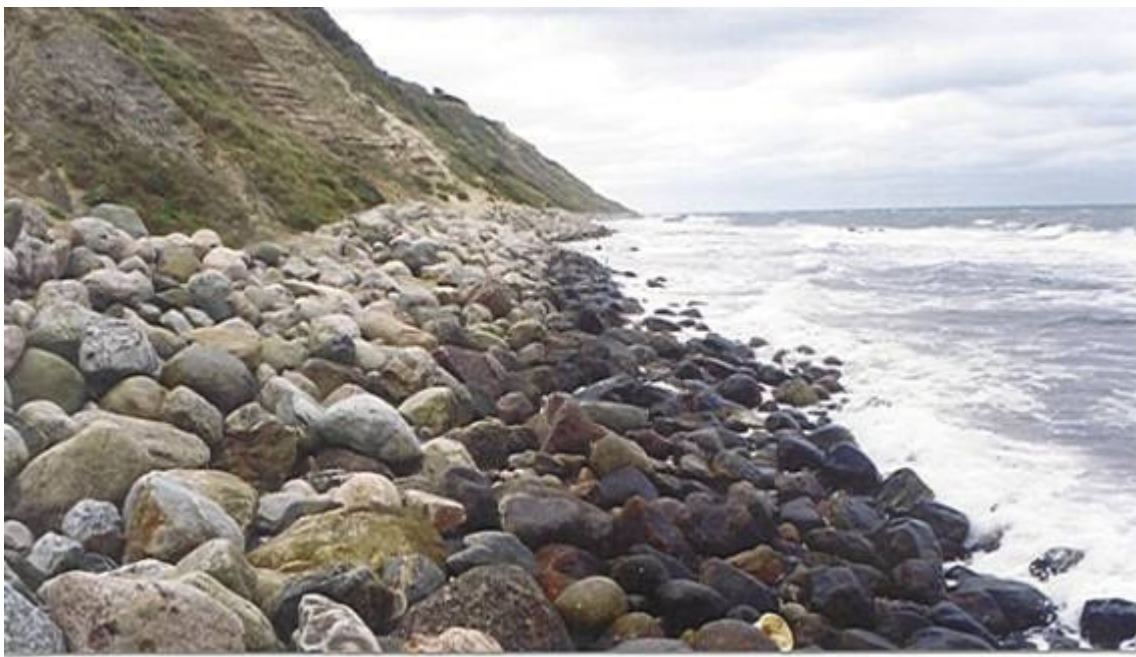
Skråningsbeskyttelse Vejby Strand.

Stranden er borte og det bliver dybere og dybere uden for stenene.

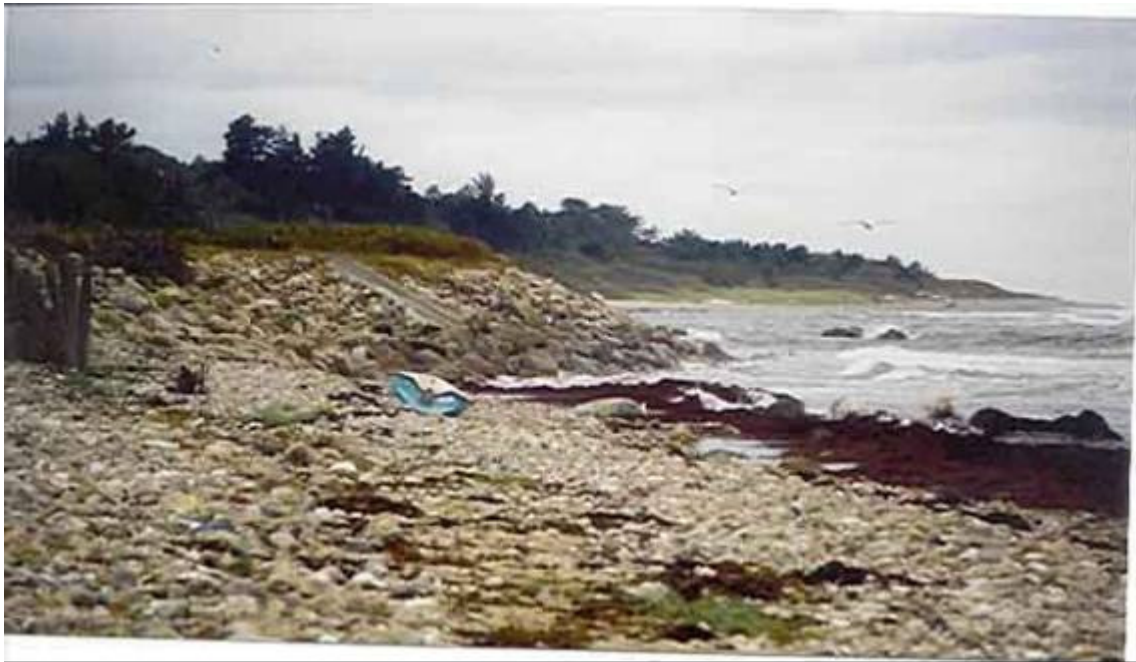
Skråningsbeskyttelse vest for Smidstrup Strandvej.

Skråningsbeskyttelsen ligger i en fremskudt position med læside erosion til følge.

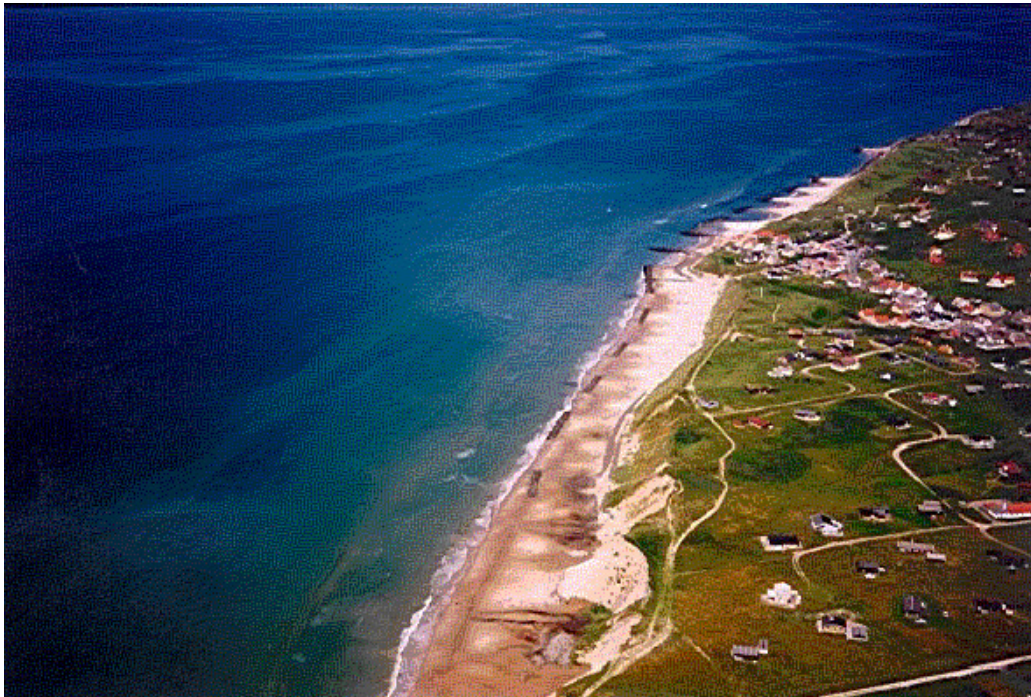
Bølgebrydere.

SIC trykudlignede området ved bølgebryderne i Lønstrup i 1999. Resultatet var, at bølgebryderne ved normal vandstand lå passive inde på stranden.

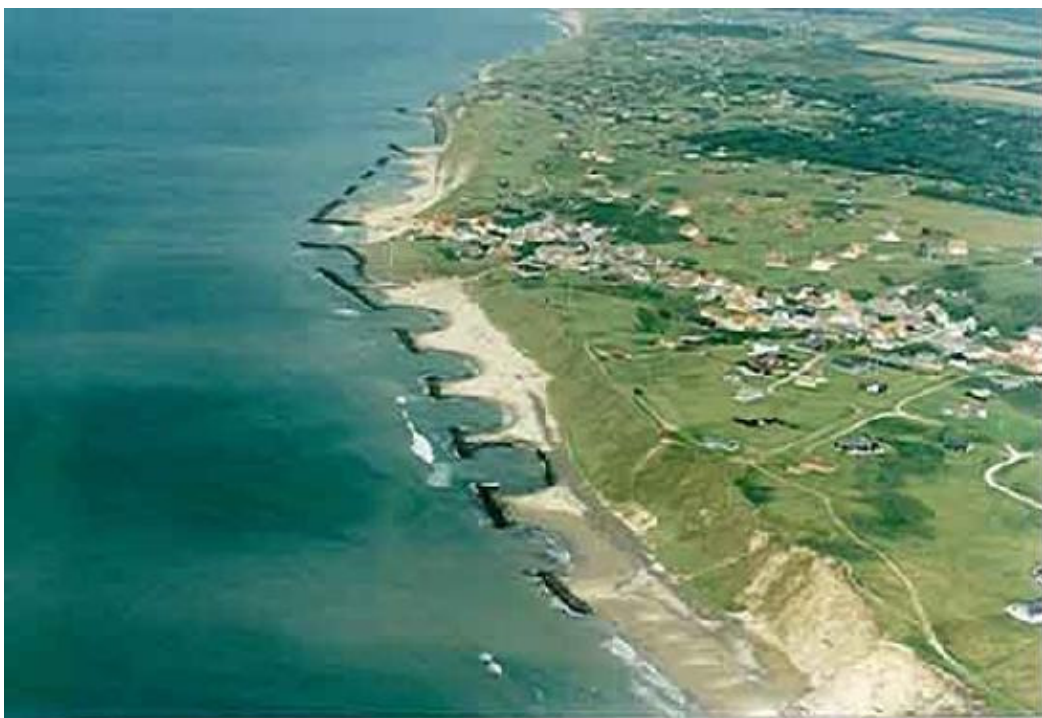
I 1999 forlangte Kystdirektoratet trykudligningsmodulerne fjernet, så de kunne fortsætte sandfordringen i området. Efter tre års sandfordring var lagunerne 30 meter dybe og havde i juli 2002 en vanddybde på 80 cm. inde ved skråningsbeskyttelsen i lagune 2 fra syd. Der er en nordgående sedimenttransport på 700.000 kubikmeter årligt og vi kan derfor konkludere at bølgebrydere rent kystteknisk er særdeles ineffektive.

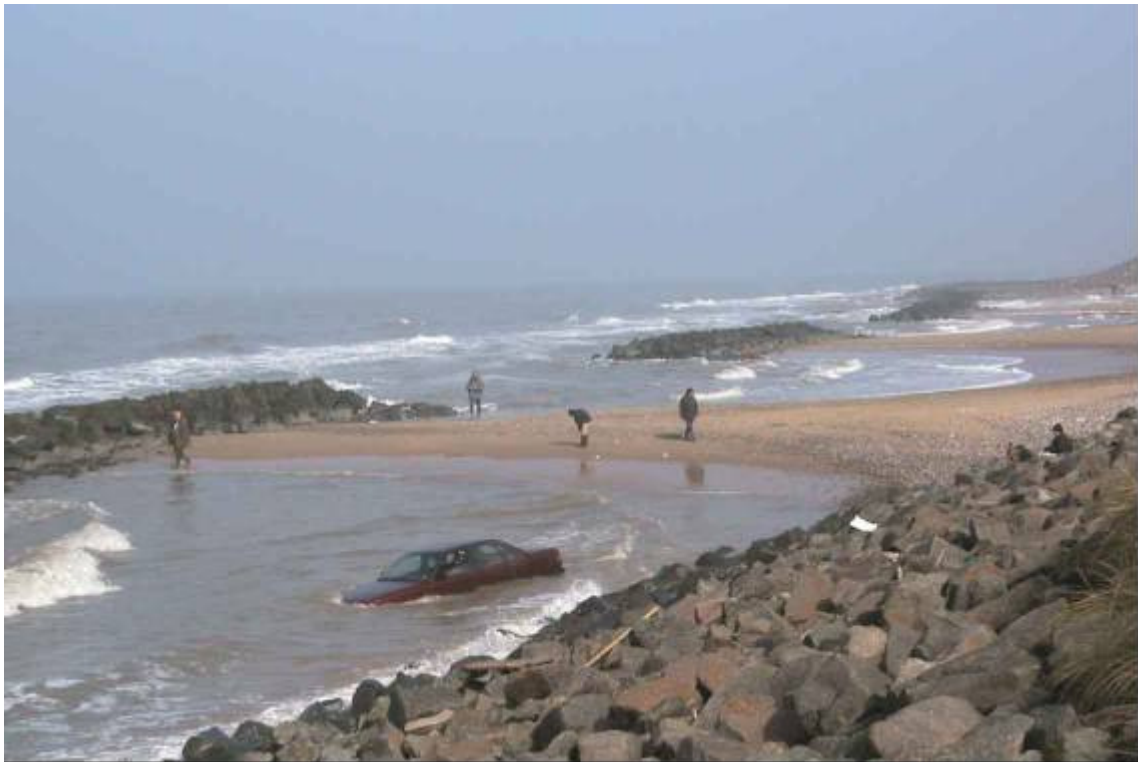
Lønstrup 2. påskedag 2002

Billedet viser situationen ved bølgebryderne ved Lønstrup. Bilen er sunket i lagune nr. 2 påskelørdag 2002. Der var 25 cm lavvande den pågældende dag.

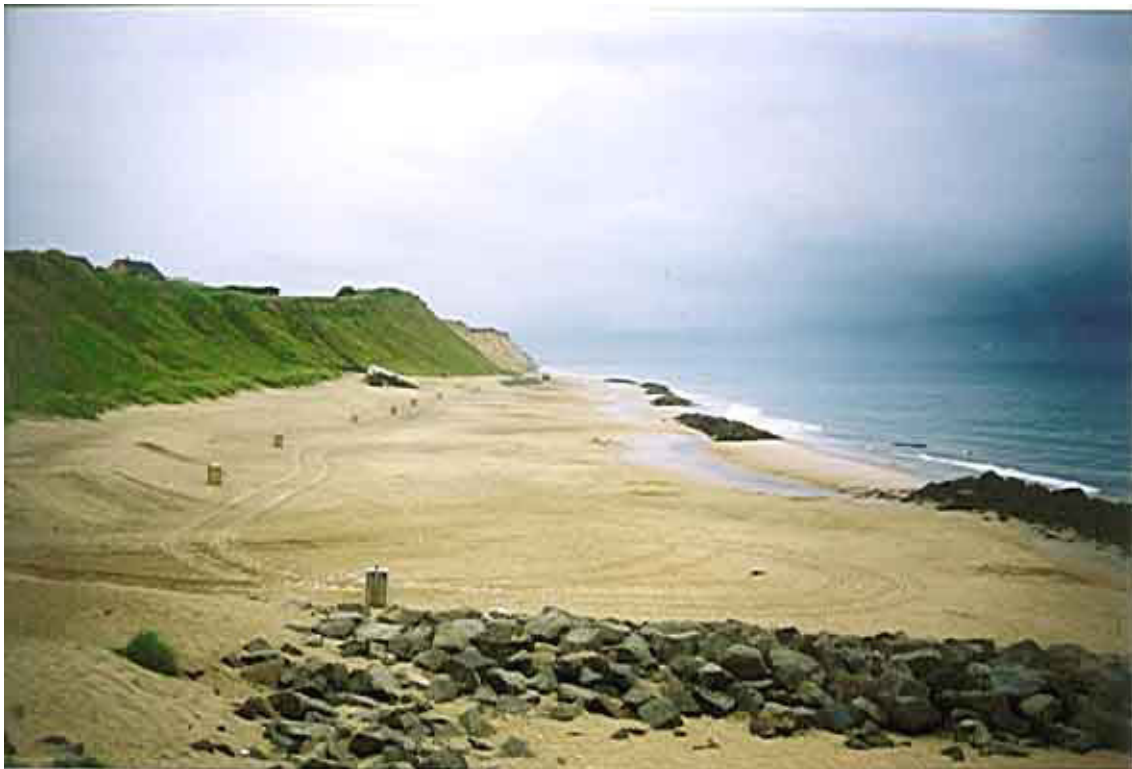
Lønstrup d. 17 juli 1999.

Her ses bølgebryderne ved Lønstrup d. 17 juli 1999, hvor stranden var trykkudlignet med SIC-metoden.

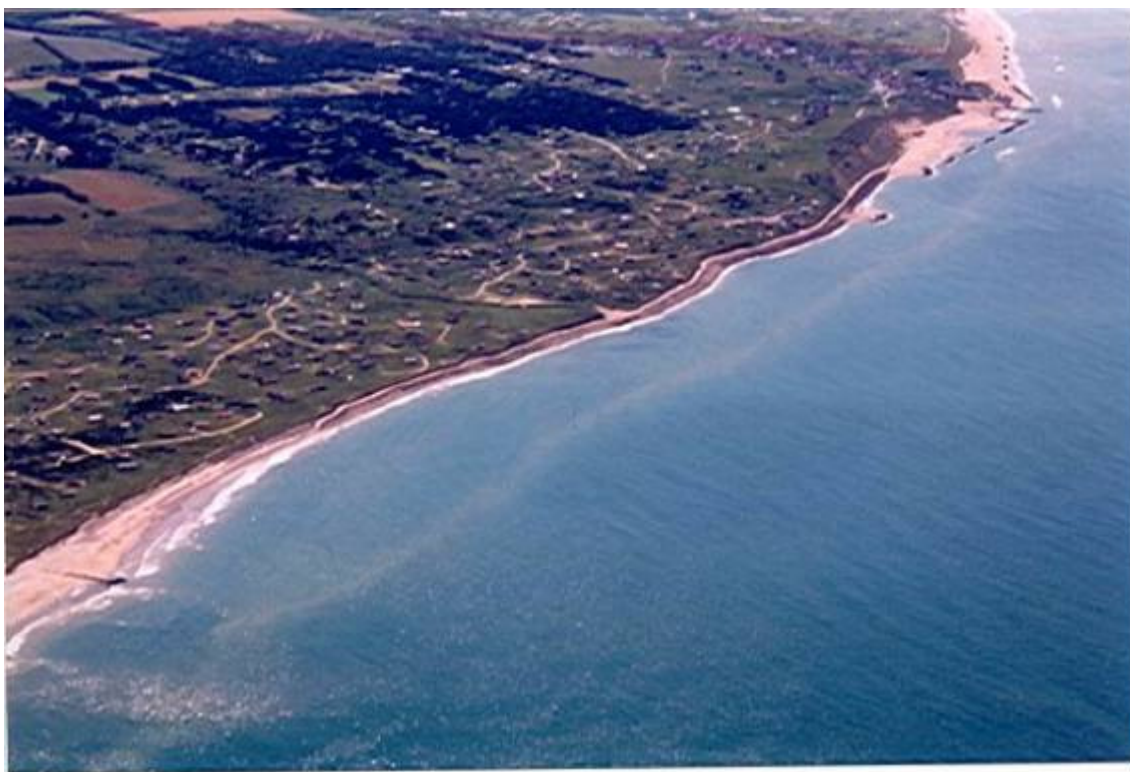
Læsideerosion

Men ikke nok med at bølgebrydere er meget ineffektive i forhold til den investerede kapital, men bølgebrydere medfører også stor læsideerosion, som vi ser her nord for Lønstrup.

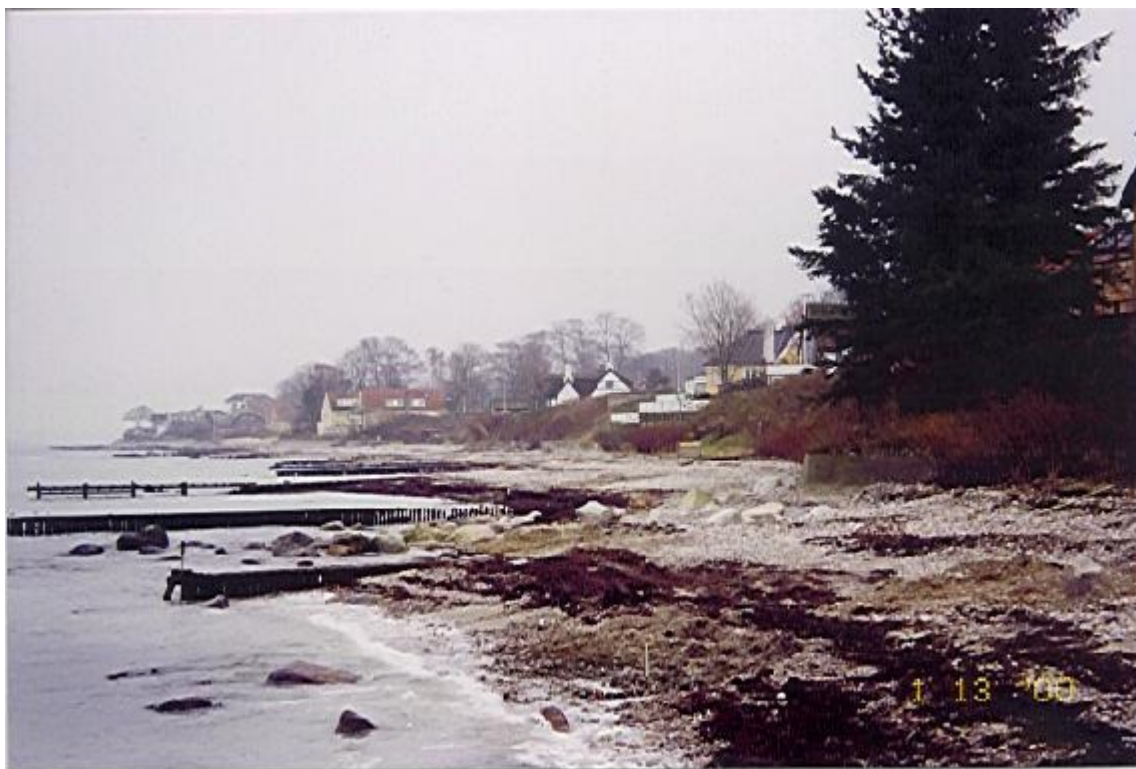
Ålgårde.

Stranden ved Langes Bro var smal og fyldt med ral d. 12 januar 2000, da trykudligningsanlægget blev etableret

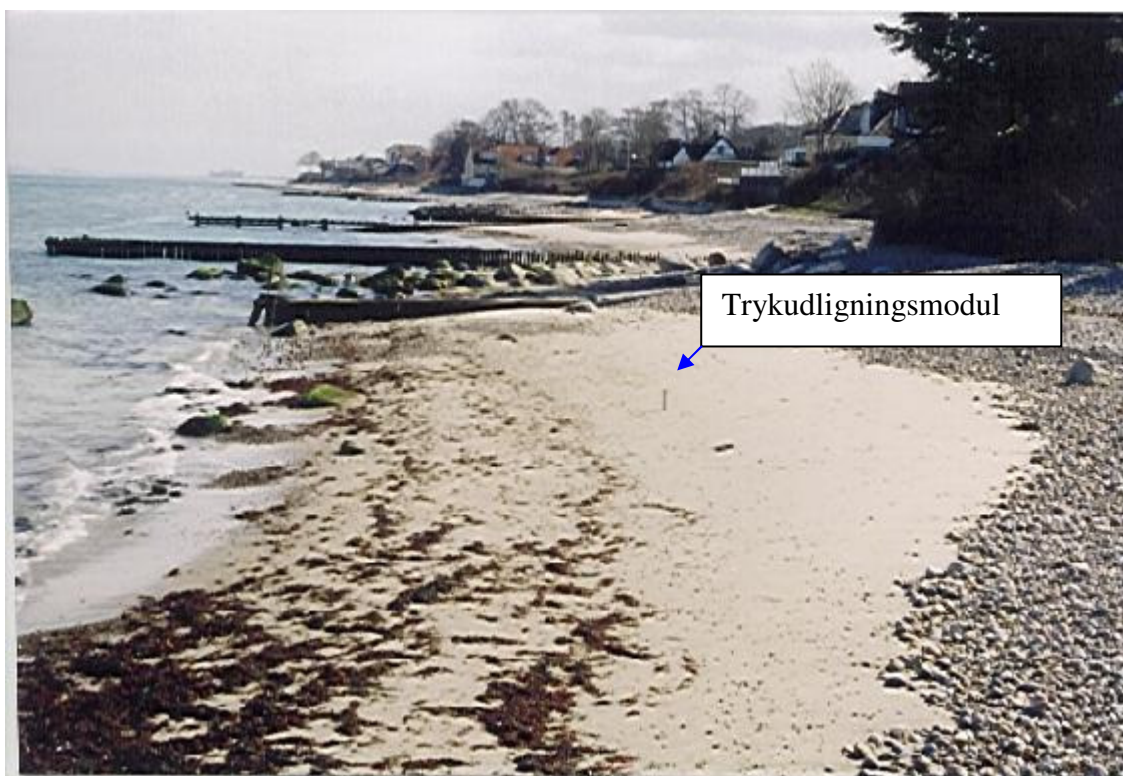
Tre måneder senere var stranden hævet 29 cm og en sandstrand er under opbygning.

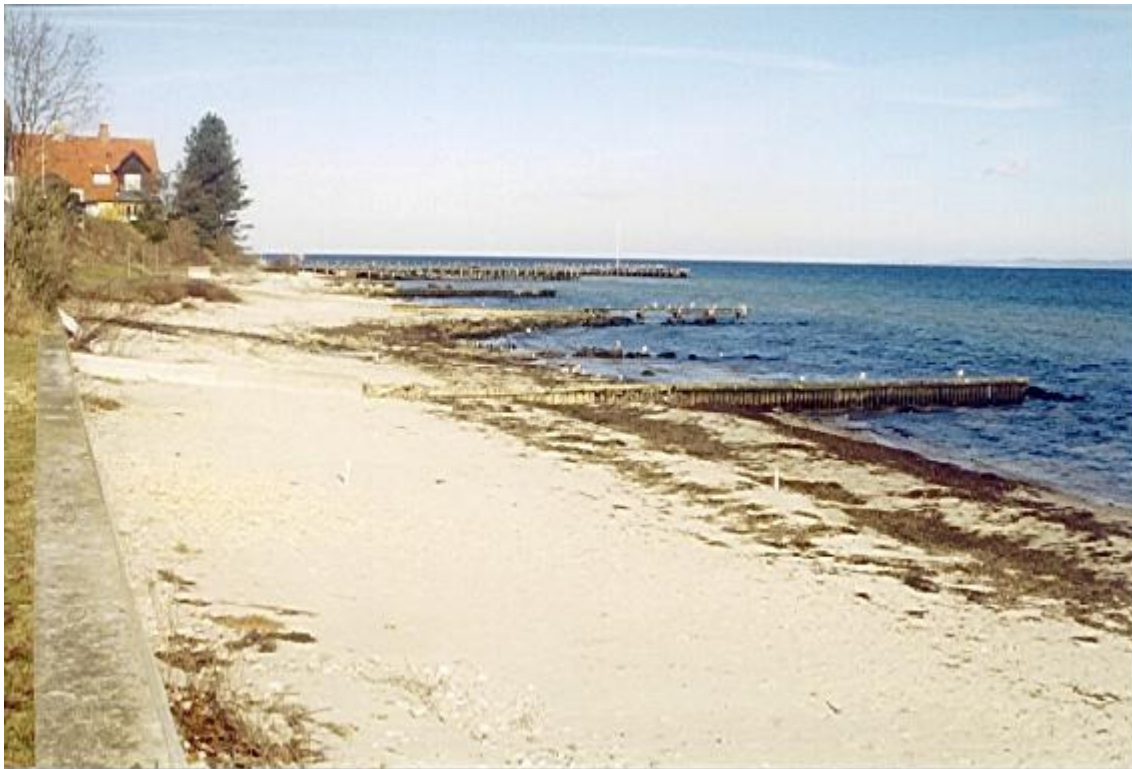
Efter 14 måneder lå der en flot bred sandstrand foran Ålgårde

Stranden blev efterfølgende ødelagt i forbindelse med forlængelsen af Langes bro og uddybning af havnen som bragte profilet ud af balance.

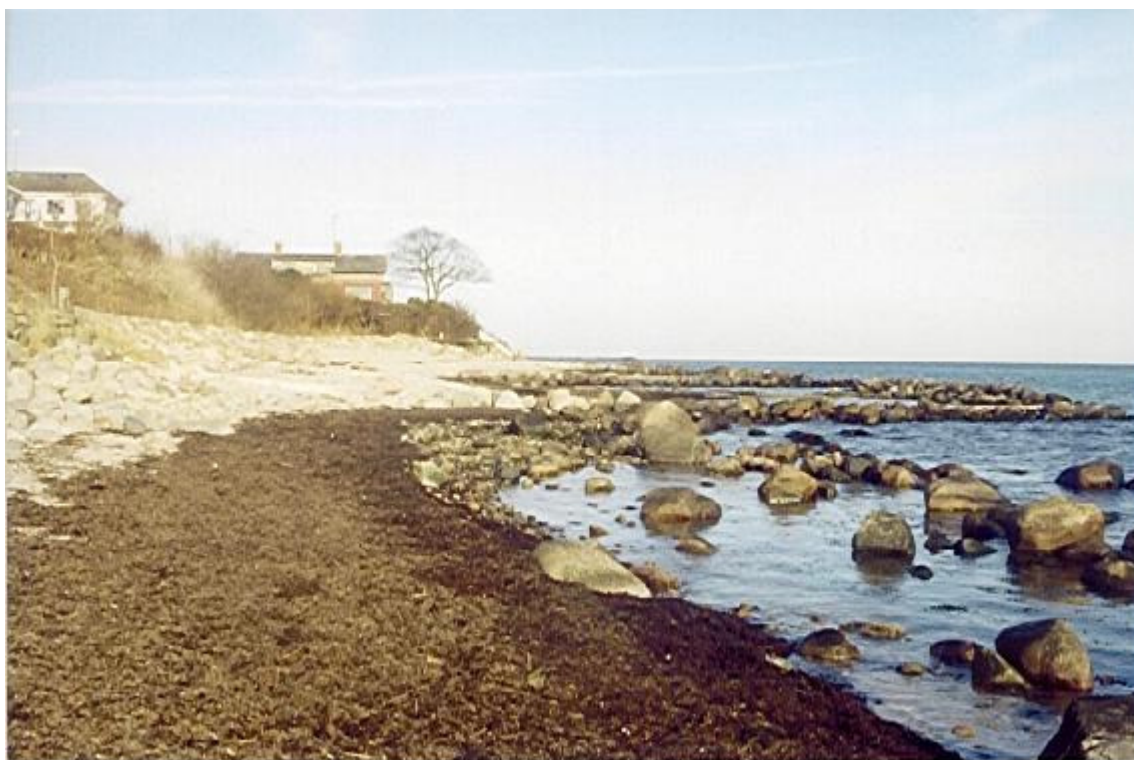
Klædefabrikken.

Billedet viser det kritiske område med blåler ved Klædefabrikken i Hellebæk, hvor konstruktionerne medfører læsideerosion

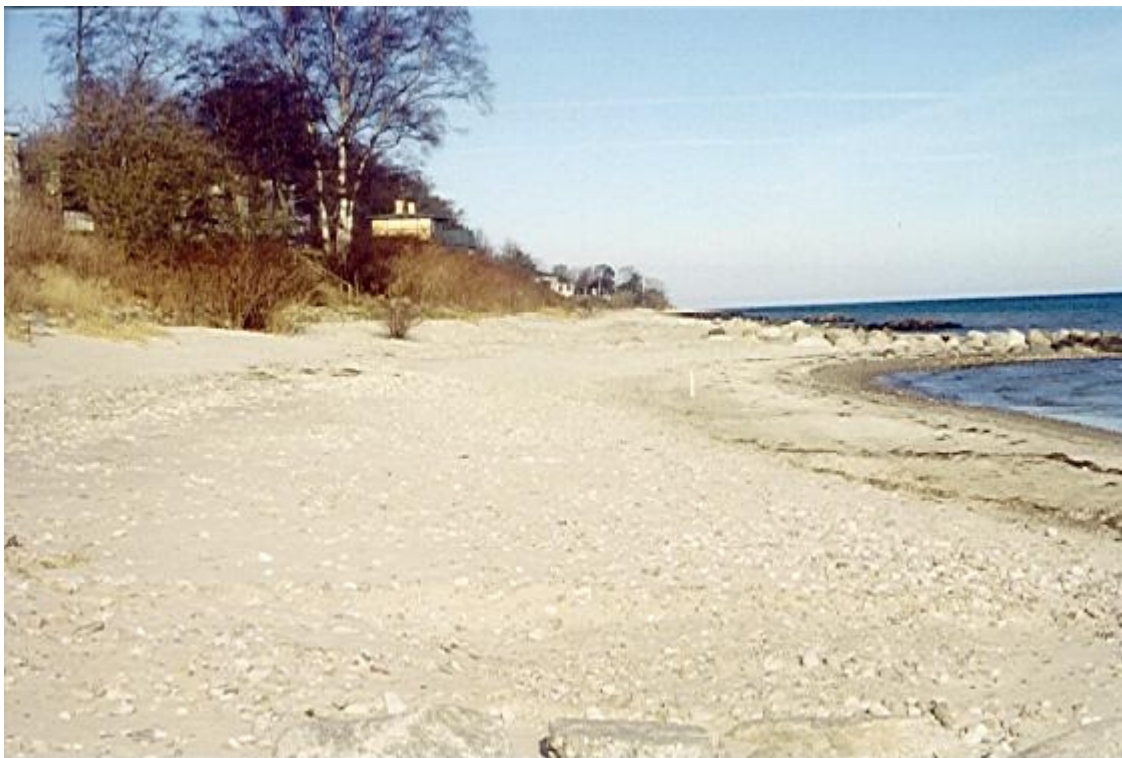
Hellebæk.

Billedet viser stranden ved Hellebæk i marts 2001, hvor der er et kysttillæg på 2,0 – 7,0 meter

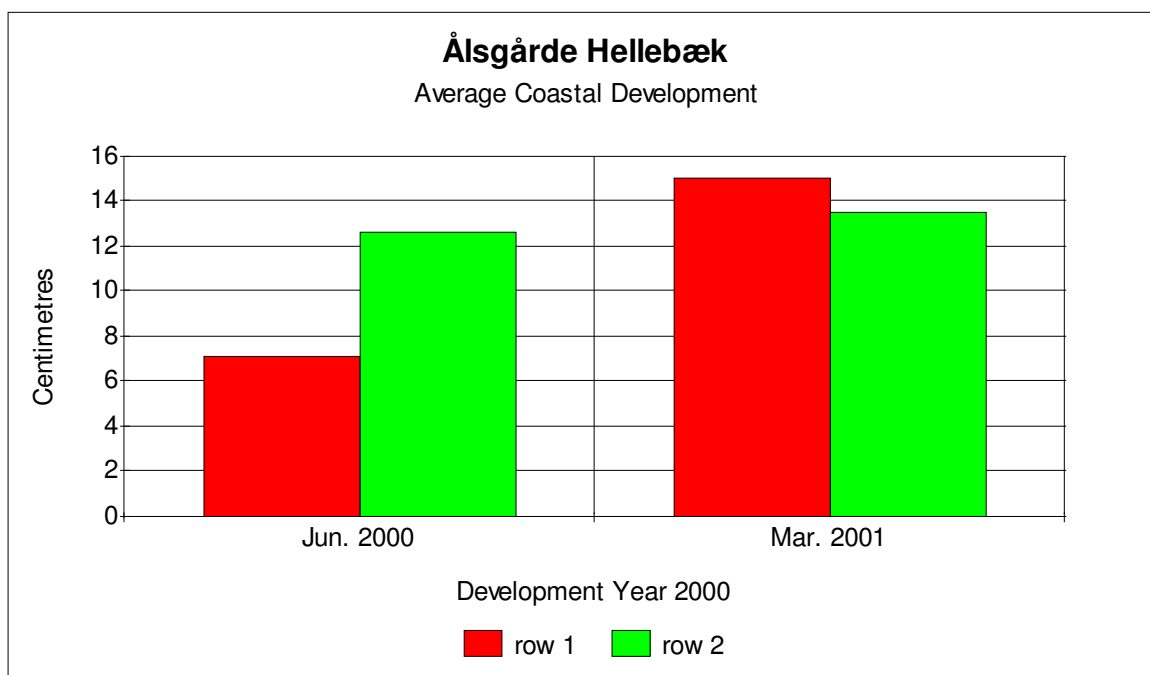
Forsøget resulterede i et kysttillæg på 2,8 kubikmeter pr. meter, men blev efterfølgende delvis ødelagt, idet Langes bro blev forlænget med 20 meter. Dette medførte at revlesystemet blev presset ud i havet og der opstod efterfølgende kysterosion fra Langes Bro til Majorgården

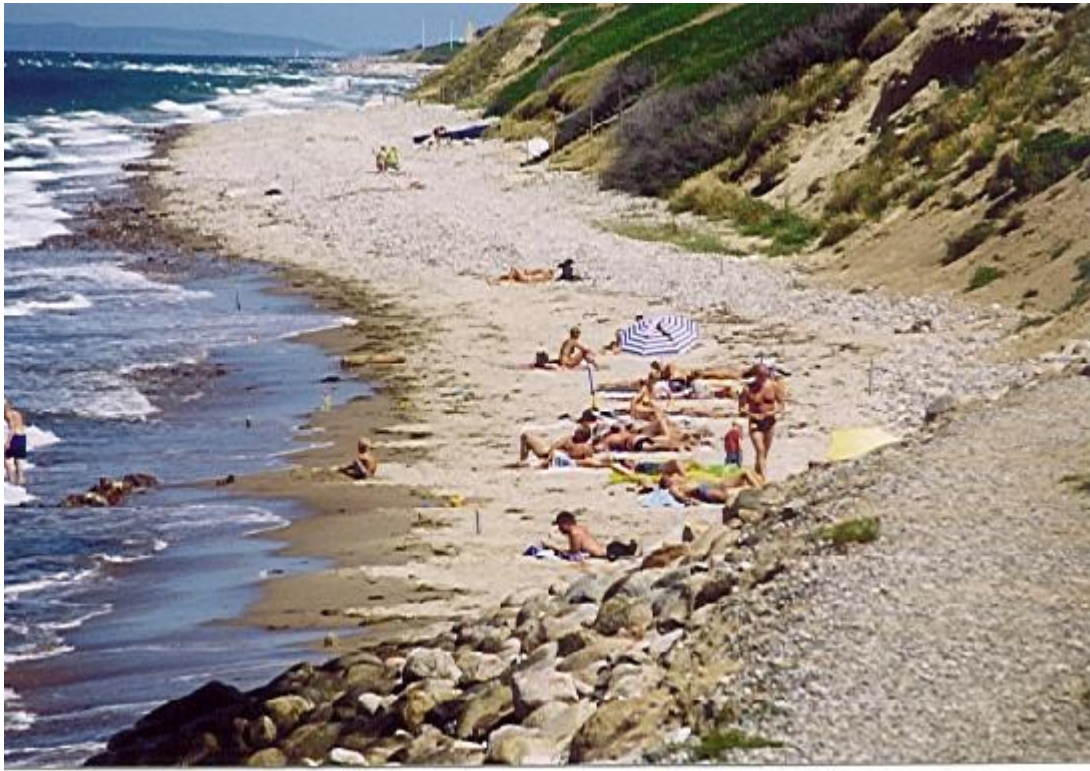
Vejby Strand.

I området uden skråningsbeskyttelse blev der registreret en generel kystopbygning.

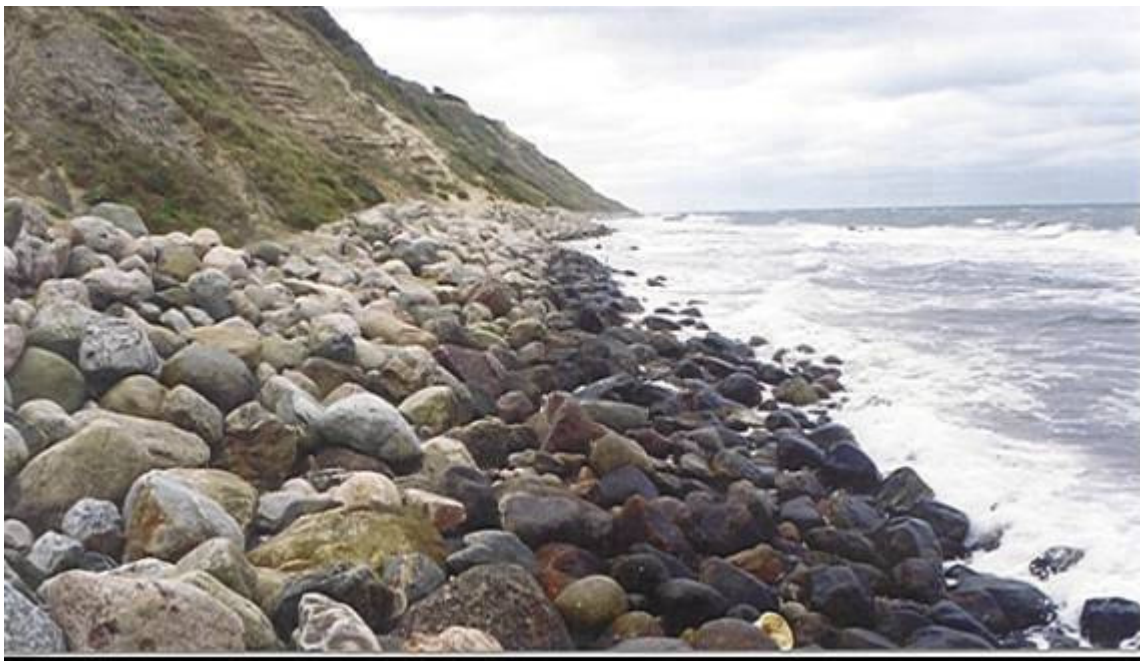
I området med skråningsbeskyttelse er stranden tabt og det vil efterfølgende blive dybere uden for skråningsbeskyttelsen

Stranden er desværre ødelagt på grund af forkert design, men kan genskabes med en kombination af sandfodring og trykudligning.

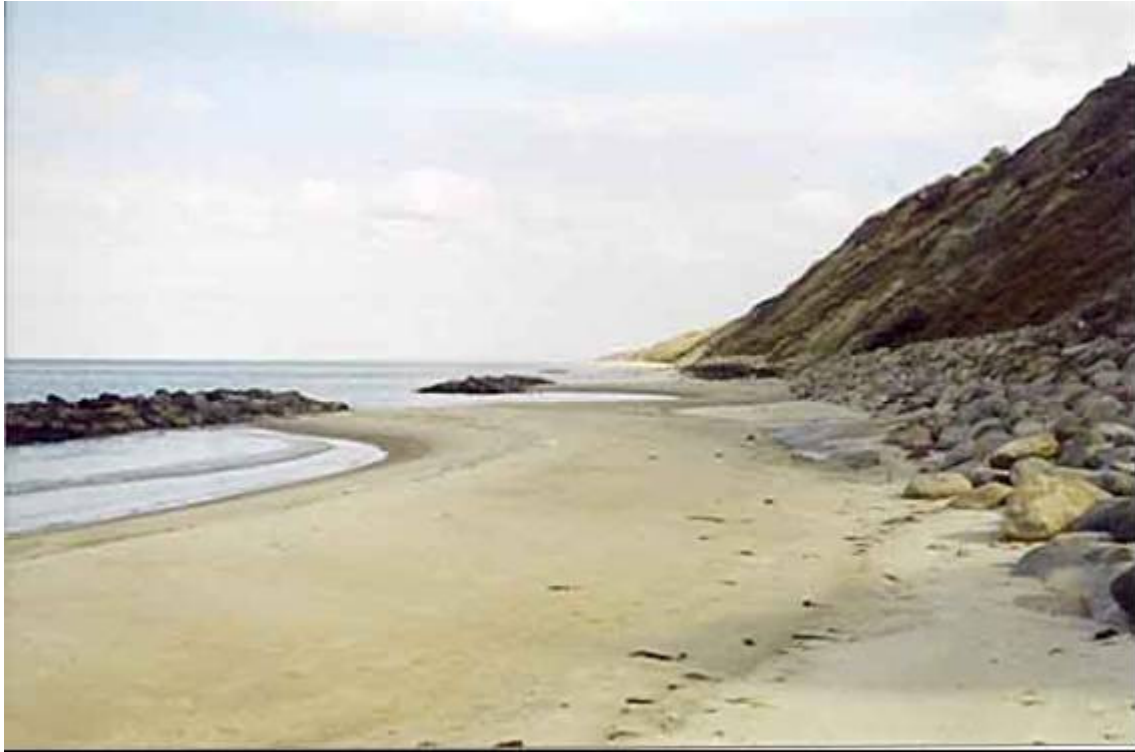
I området med bølgebrydere og trykudligningsmoduler blev der registreret en generel strandopbygning mellem bølgebryderne

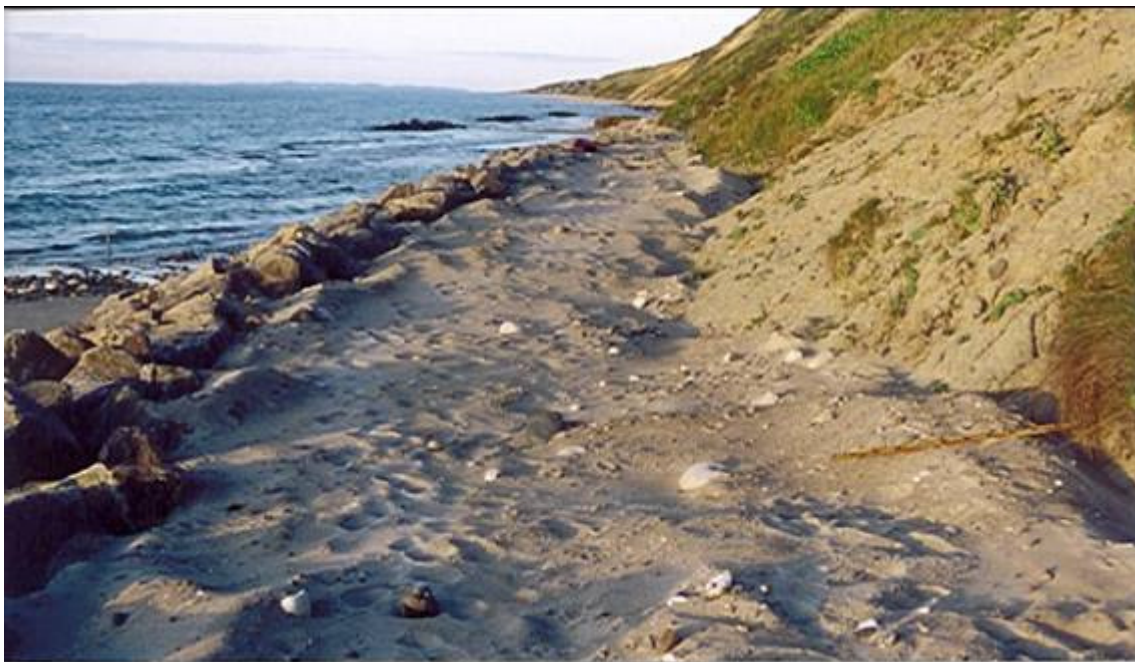
Til trods for den generelle opbygning bag og mellem bølgebryderne rykkede 2 lodsejere modulerne op og den ene lavede fremskudt skråningsbeskyttelse, samtidig med at grundejeren bag bølgebryder nr. 1 bortgravede ca. 100 kubikmeter sand bag ved bølgebryder nr. 1, som blev lagt op på toppen af skråningsbeskyttelsen.
Læg venligst mærke til stadiet, som er 110 cm langt.

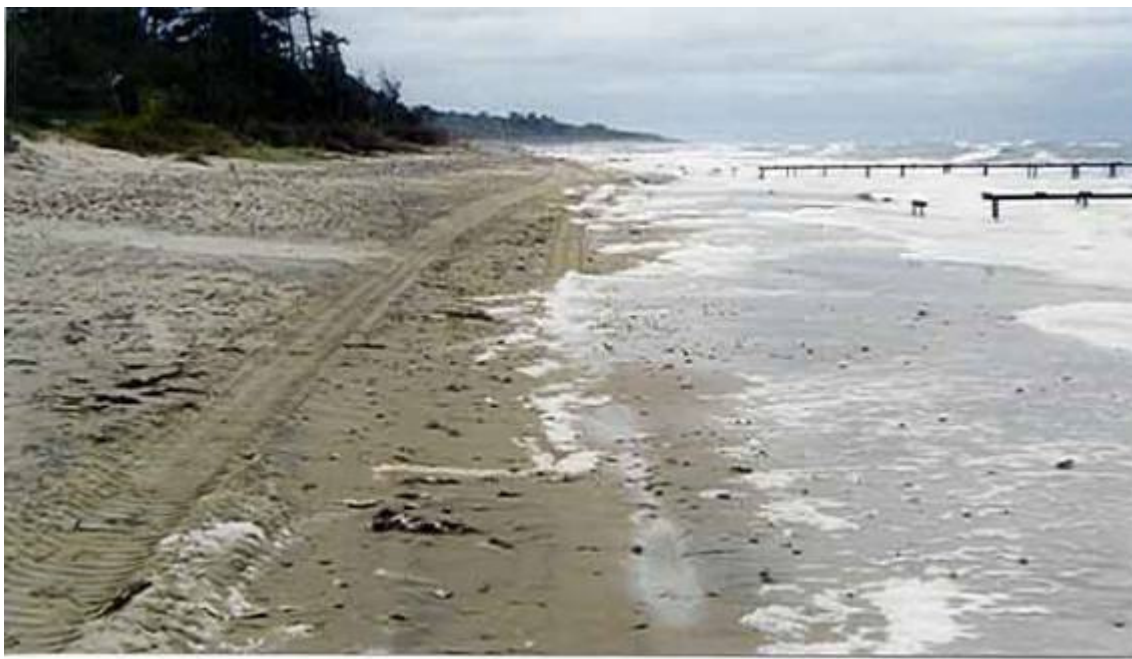
Smidstrup Strandvej

Billedet er taget d. 8 oktober ved 15 cm højvande og frisk kuling fra øst. Der ses meget tydeligt at forstranden er konveks og at sandet aflejres på stranden, idet stranden er veldrænet.

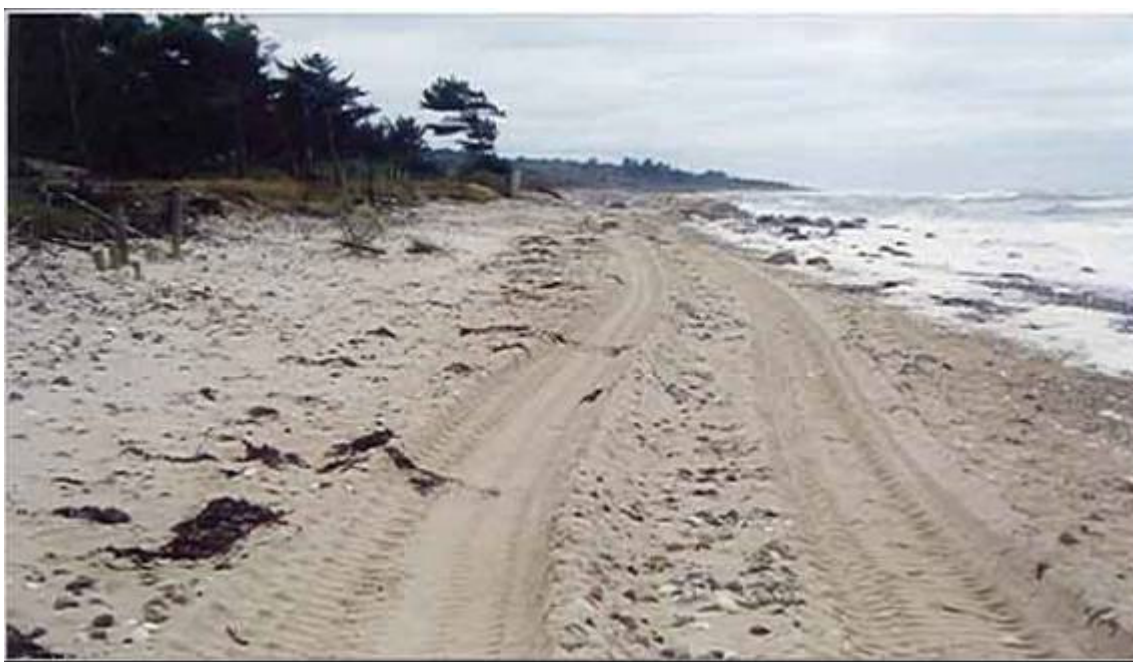
Sandlaget er d. 8 oktober 2002, 10 – 30 cm tykt på stranden, når vi ser bort fra strækningen umiddelbart øst for den fremskudte skråningsbeskyttelse, som ses på sidste billede.

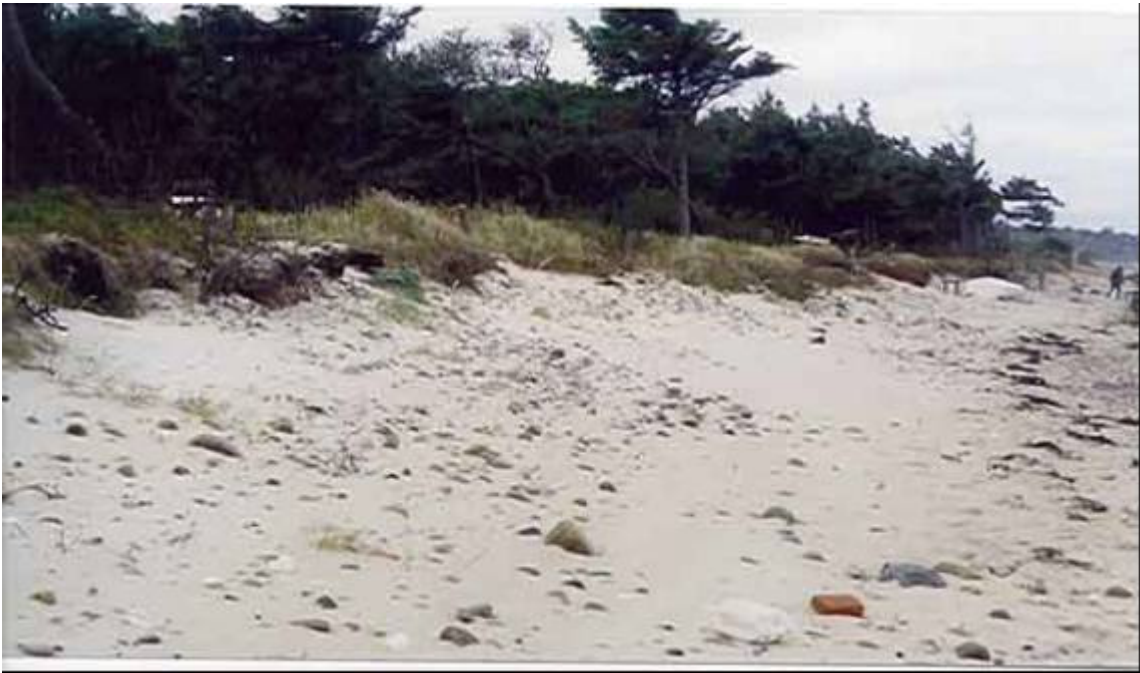
Det ses meget tydeligt at sandet fra forstranden nu fyger op i skræntfoden, så skræntfoden genopbygges over sommeren.

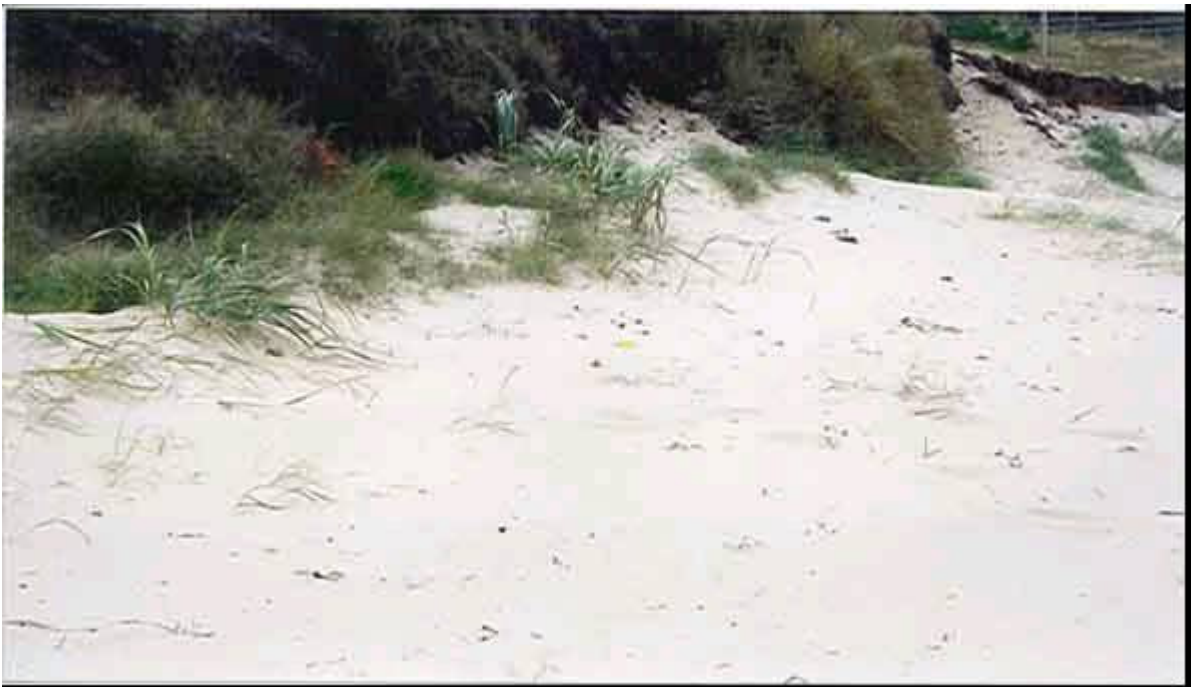
Trykudligningsmodulerne i skræntfoden er under neddækning i sand og vegetationen breder sig.

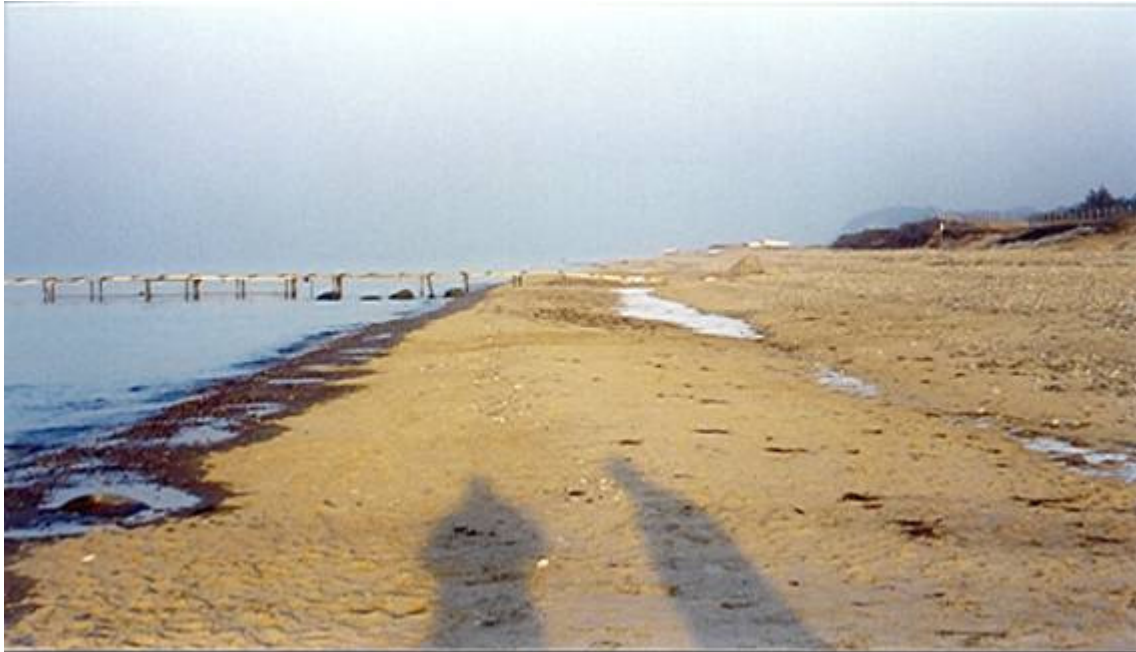
Smidstrup Strandvej

Billedet viser stranden nedstrøms for trykudligningsanlægget 1 måned efter stormen fra NV d. 16 januar med 11,0 cm højvande.

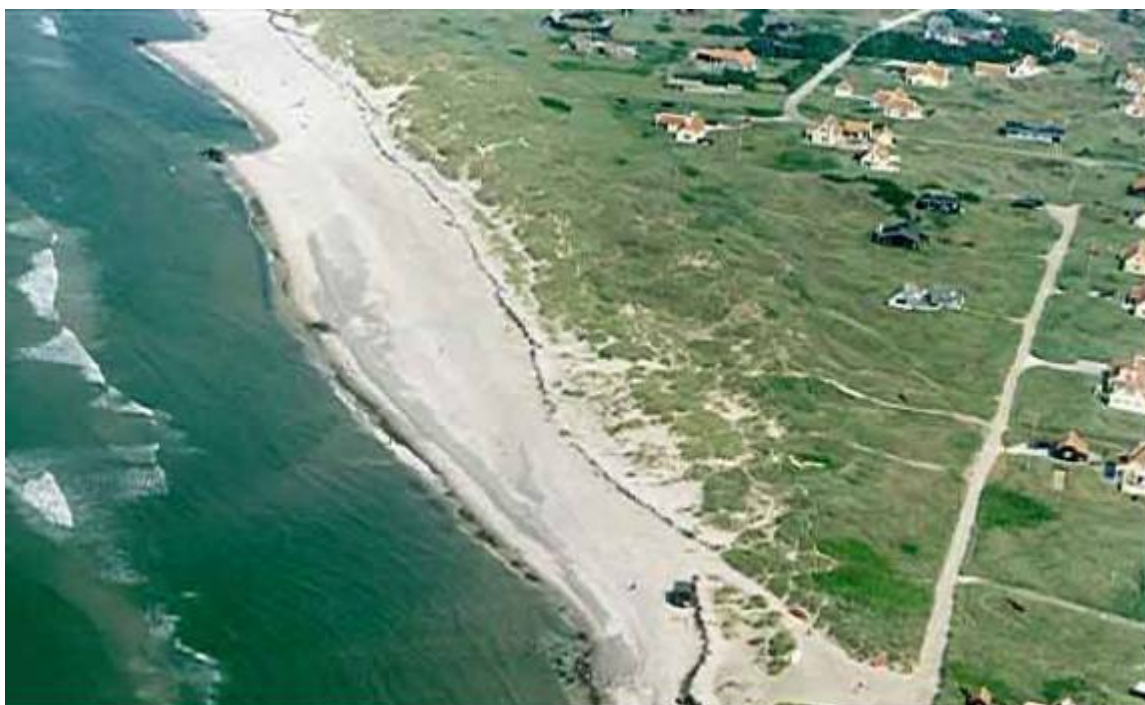
De sidste fem år har hølften nordøst for Gl. Skagen været dækket af sand og ligget passivt inde på stranden ved normal vandstand, takket være SIC metoden.

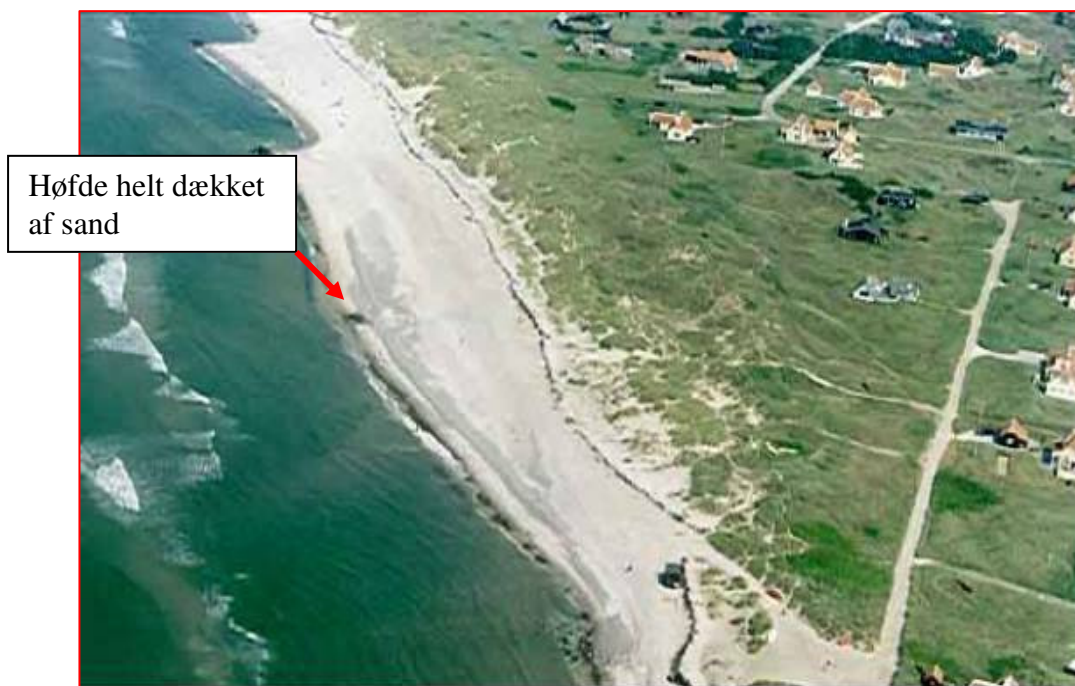
Effekten af trykudligningsmodulerne ses tydeligt på nedenstående billede fra Gl. Skagen, hvor hølften nordøst for Stuhrs villa har ligget passiv inde på stranden ikke blot i de tre år, forsøget har varet, men siden etableringen i 1997.

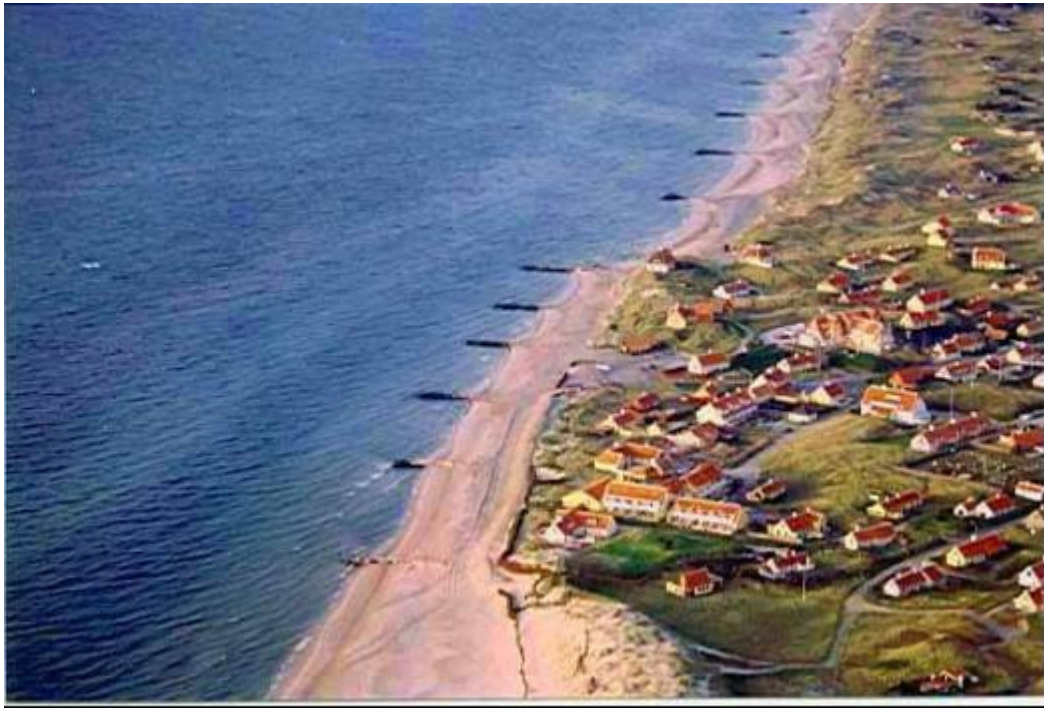
Før trykudligningsmodulerne blev etableret i april 1998, lå høfderne ved Gl. Skagen 10 – 15 meter ude i havet.
