Miljøvenlig kystbeskyttelse Strandforbedring Nordsjælland

Generelt

Effektiv miljøvenlig kystbeskyttelse

Resultat af kontrolleret feltforsøg

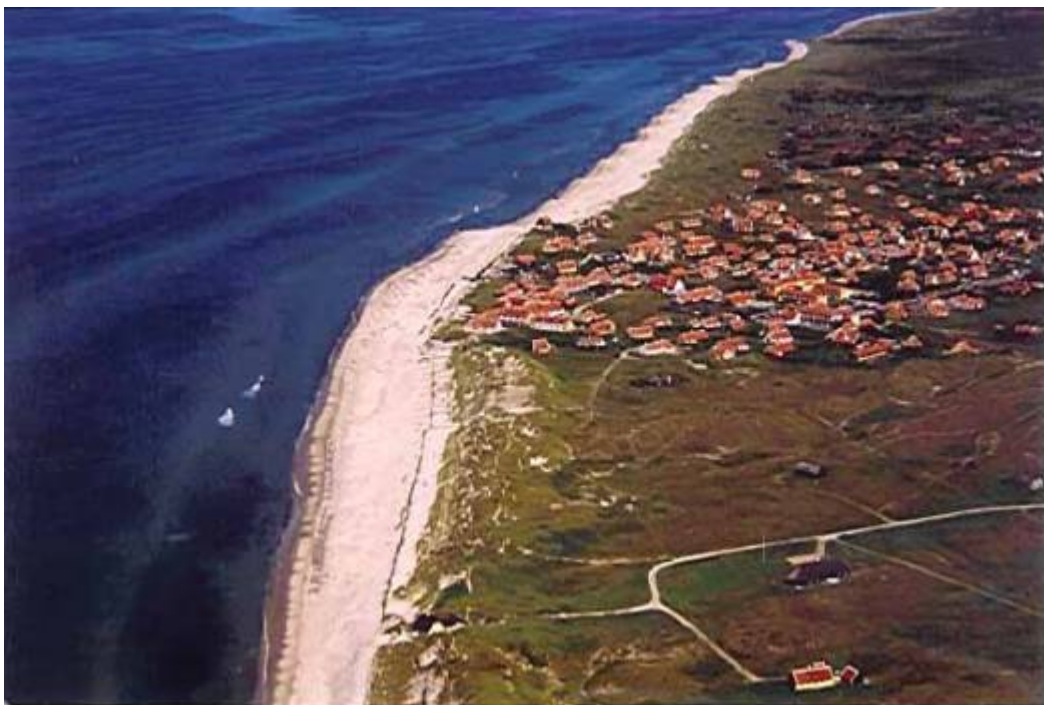
Efter et års trykudligning i 1998/99 ligger høfderne ved Gl. Skagen passivt begravet i sand 5 – 10 meter inde på stranden.

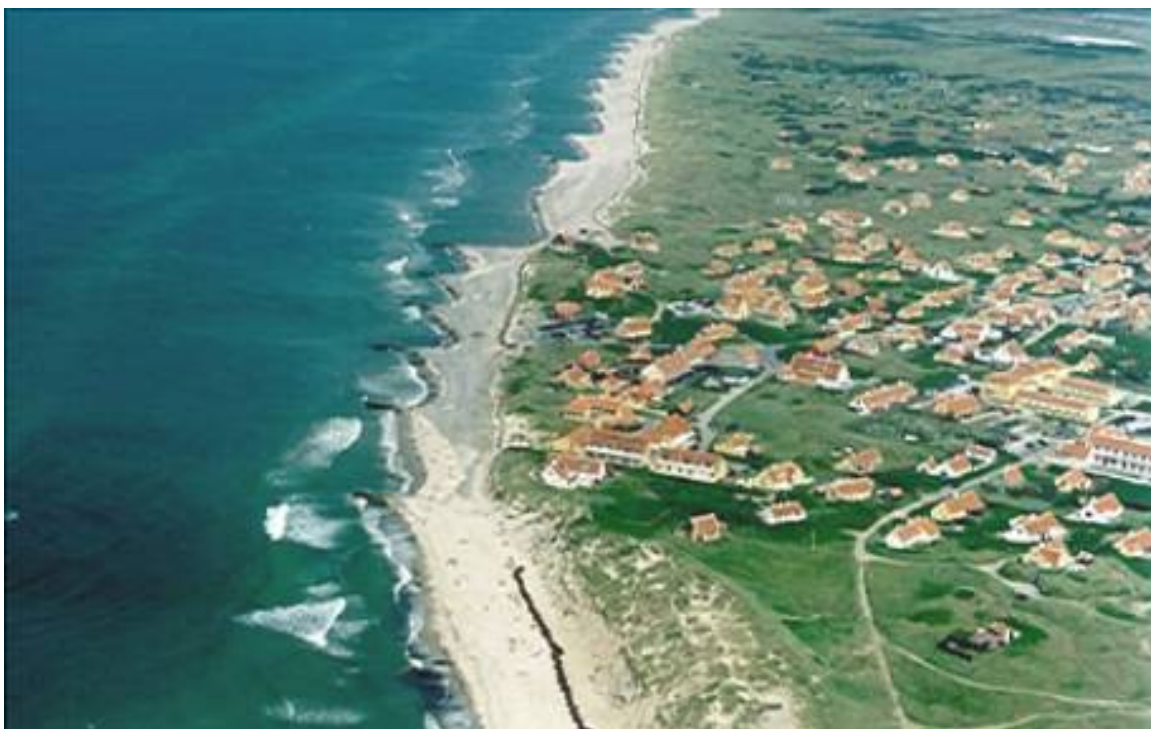
Gl. Skagen 2002

Trykudligningsmodulerne blev fjernet i november måned 2001 efter krav fra Kystdirektoratet. I juli 2002 ligger høfderne igen 10 – 15 meter ude i havet.

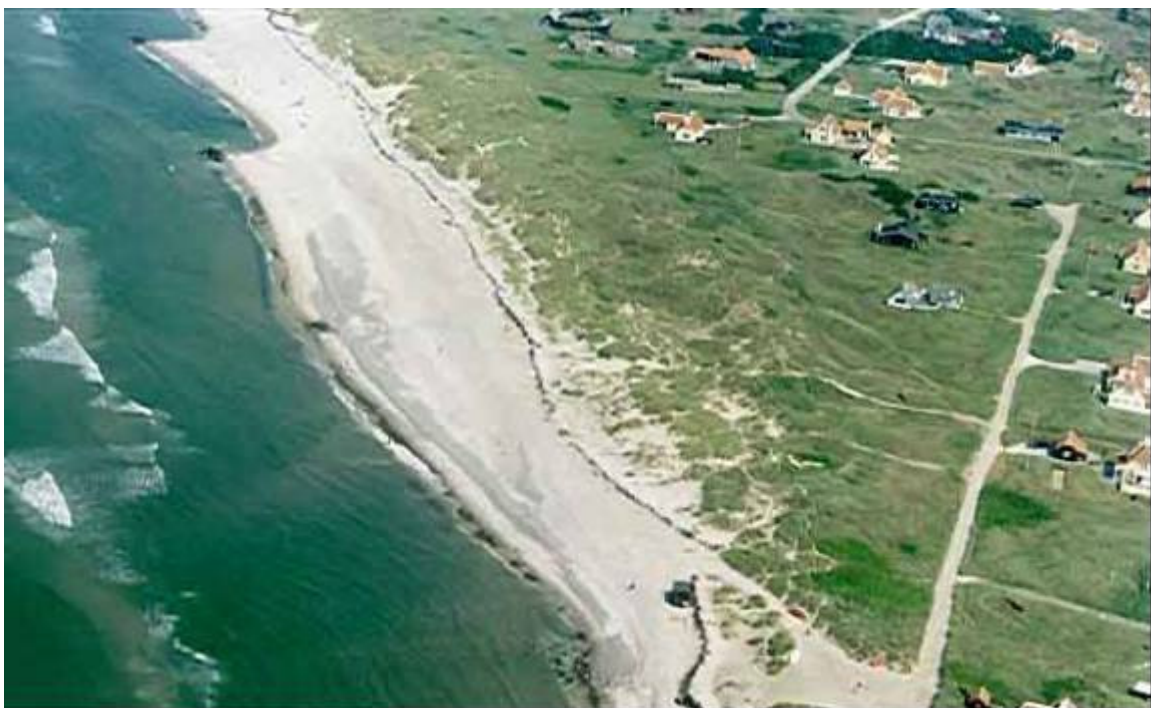
Området nordøst for Stuhrs Villa er fortsat trykudlignet. Som et tydeligt bevis for SIC-metodens effektivitet ligger høfden stadig inde på stranden - passiv og dækket af sand efter fem år.

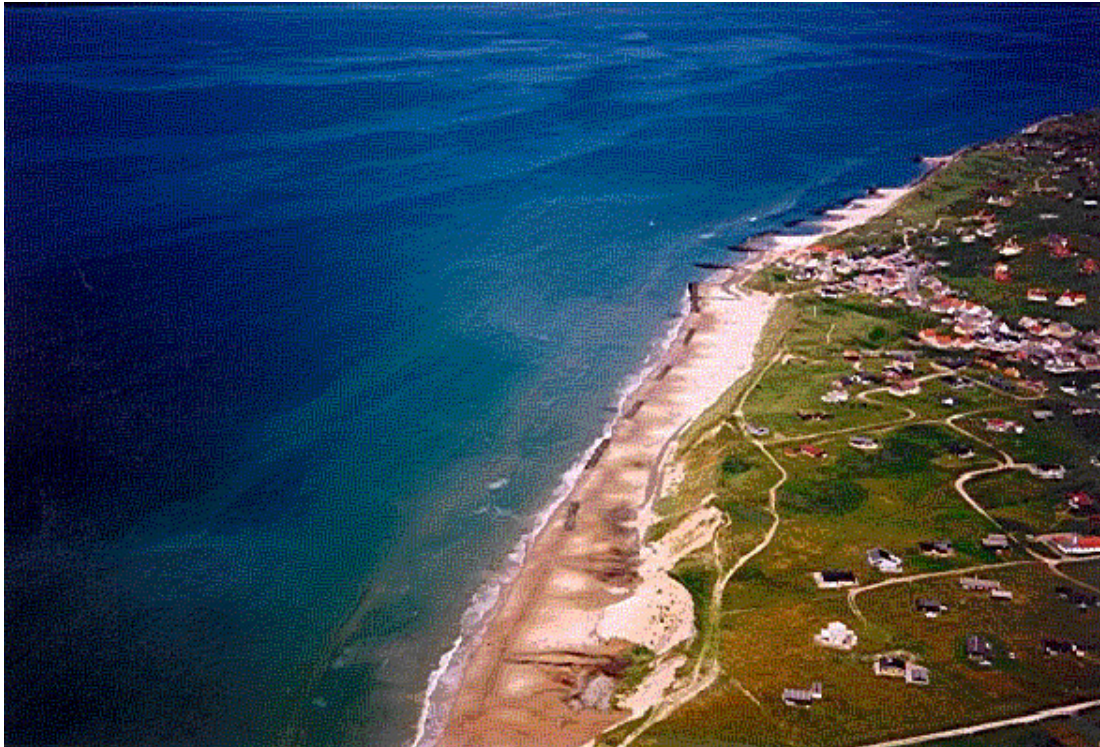
SIC trykudlignede også området ved bølgebryderne i Lønstrup i 1999. Resultatet var, at bølgebryderne ved normal vandstand lå passive inde på stranden.

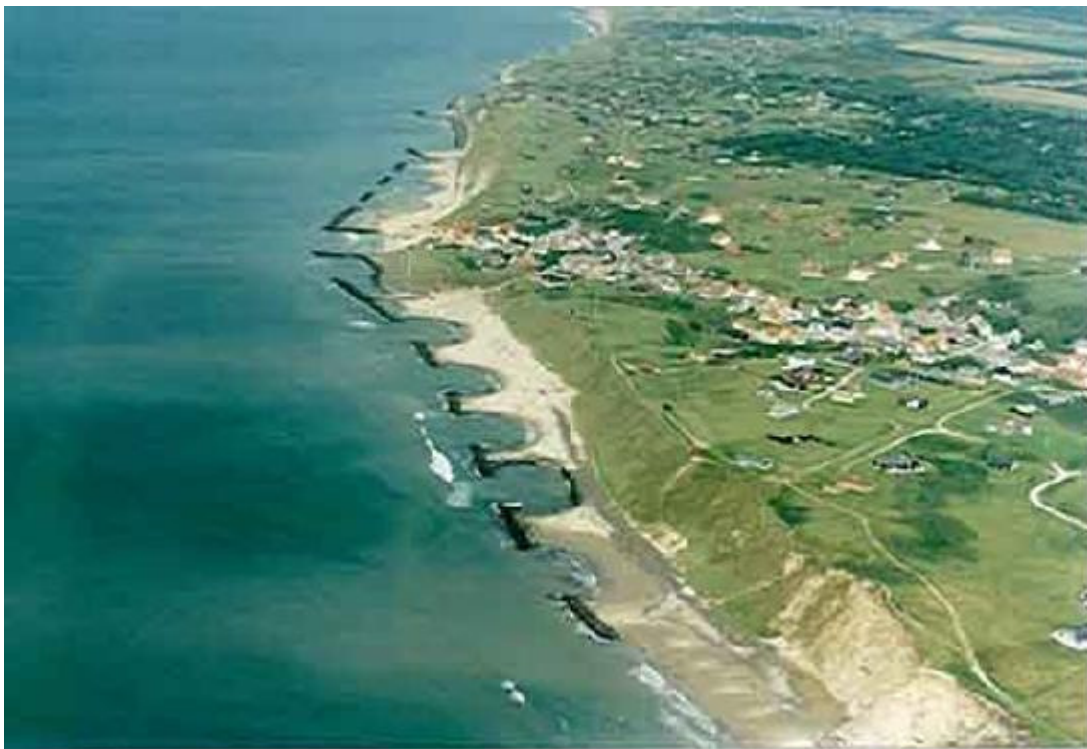
I 1999 forlangte Kystdirektoratet trykudligningsmodulerne fjernet, så de kunne fortsætte sandfodringen i området. Efter tre års sandfodring var lagunerne 30 meter dybe og havde i juli 2002 en vanddybde på 80 cm. inde ved skråningsbeskyttelsen.

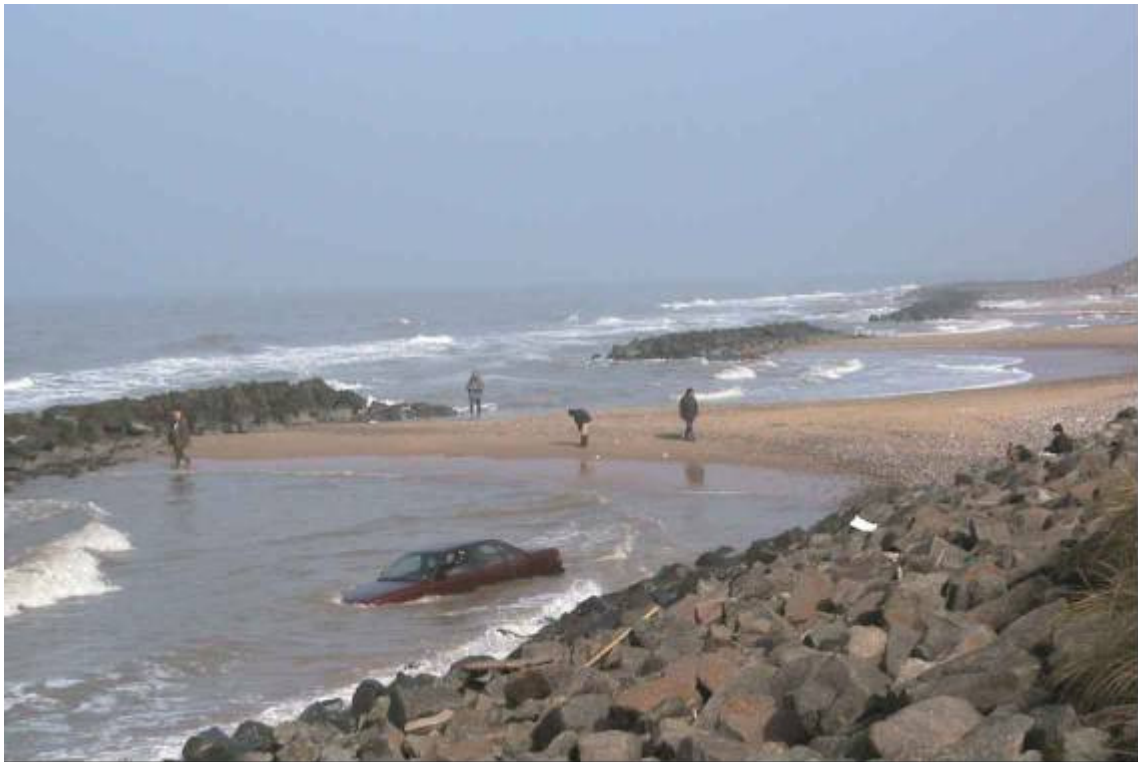
Lønstrup 2. påskedag 2002

Billedet viser situationen ved bølgebrydere ved Lønstrup. Bilen er sunket i lagune nr. 2 påskelørdag 2002. Der var 25 cm lavvande den pågældende dag.

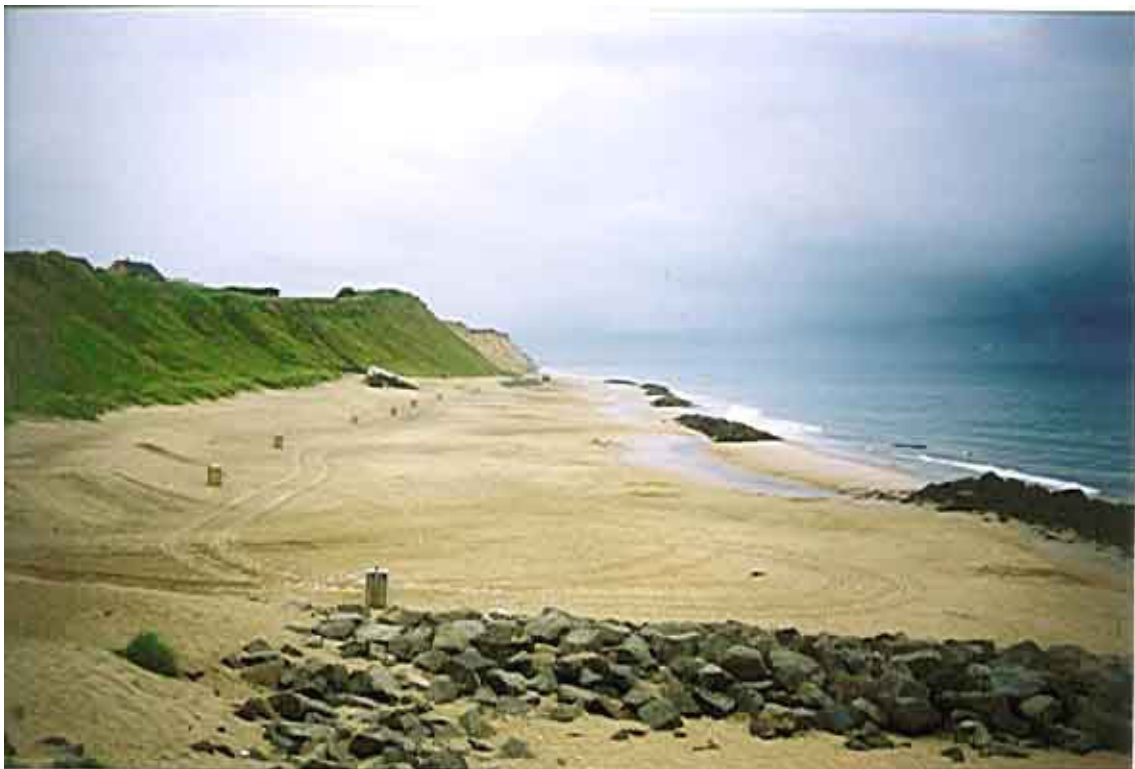
Lønstrup d. 17 juli 1999

Her ses bølgebrydere ved Lønstrup d. 17 juli 1999, hvor stranden var trykudlignet med SIC-metoden.
