SIC Skagen Innovations Center

Skagen d. 5. juli 2010

Miljøvenlig kystbeskyttelse på Skallingen med SIC metoden.

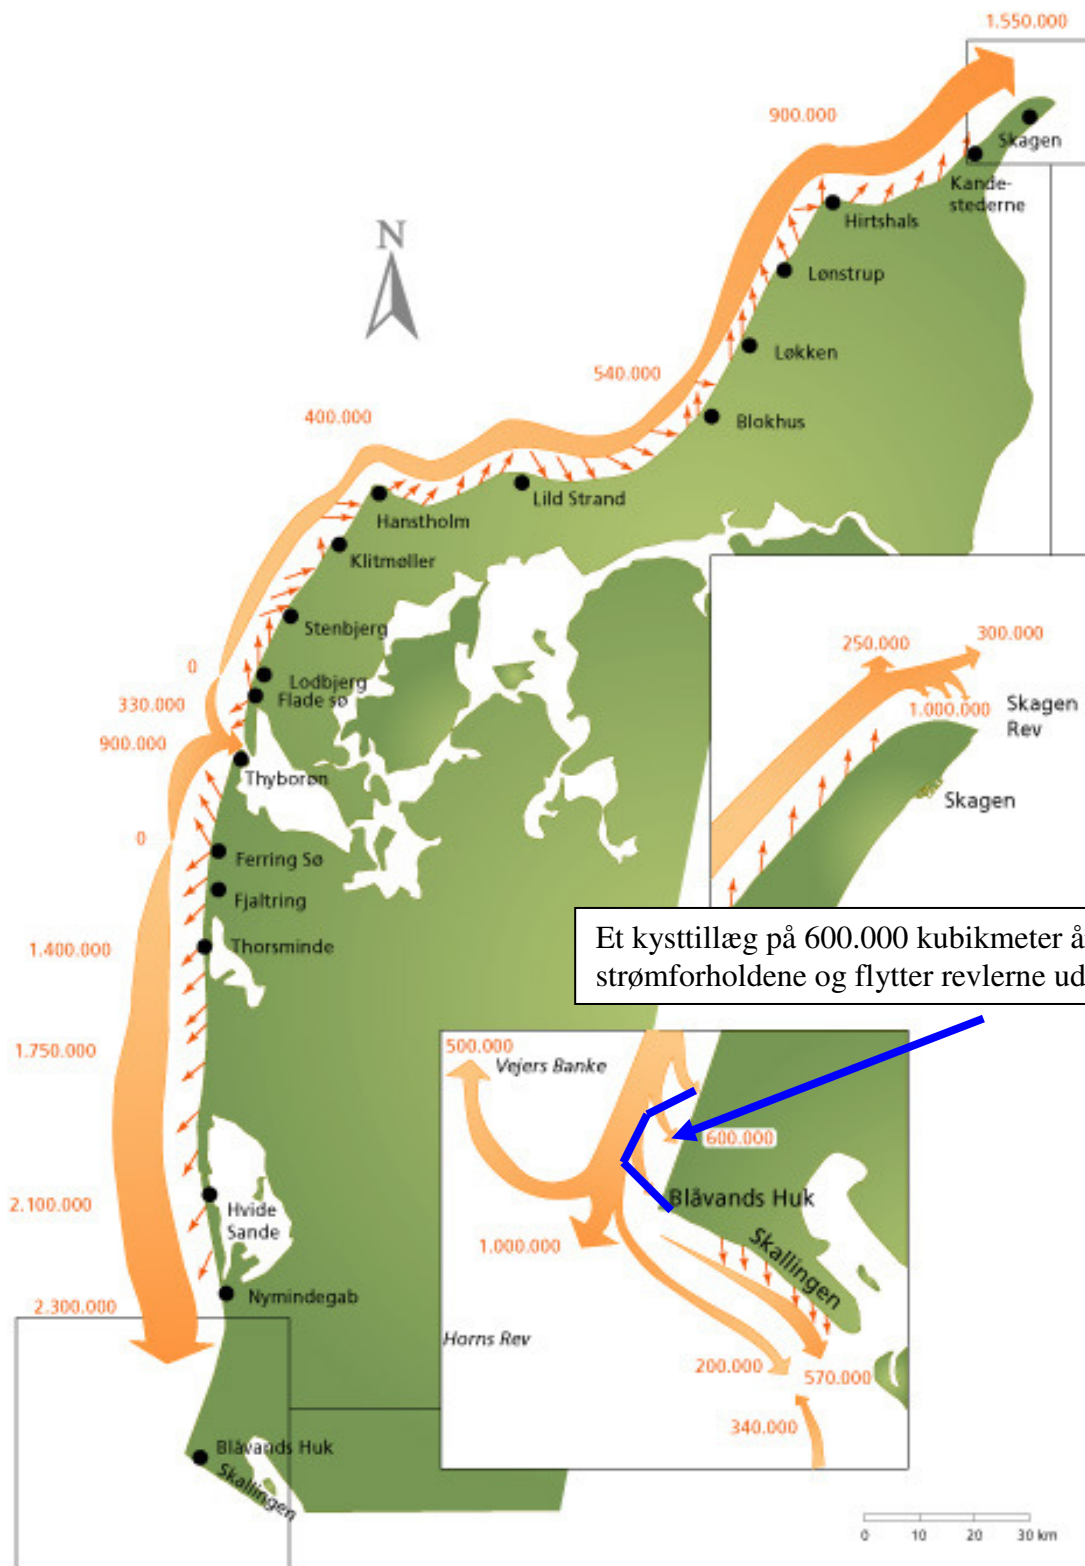
Skallingen er et læsideerosionsområde, som man ser på næste side.

Man ser ligeledes at der ikke er sandindput fra vestkysten til området, på grund af Blåvands Huk

Ved store kysttillæg ændres strømforholdene, så revlesystemet flyttes, hvilket medfører øget kysterosion nedstrøms på Skallingen.

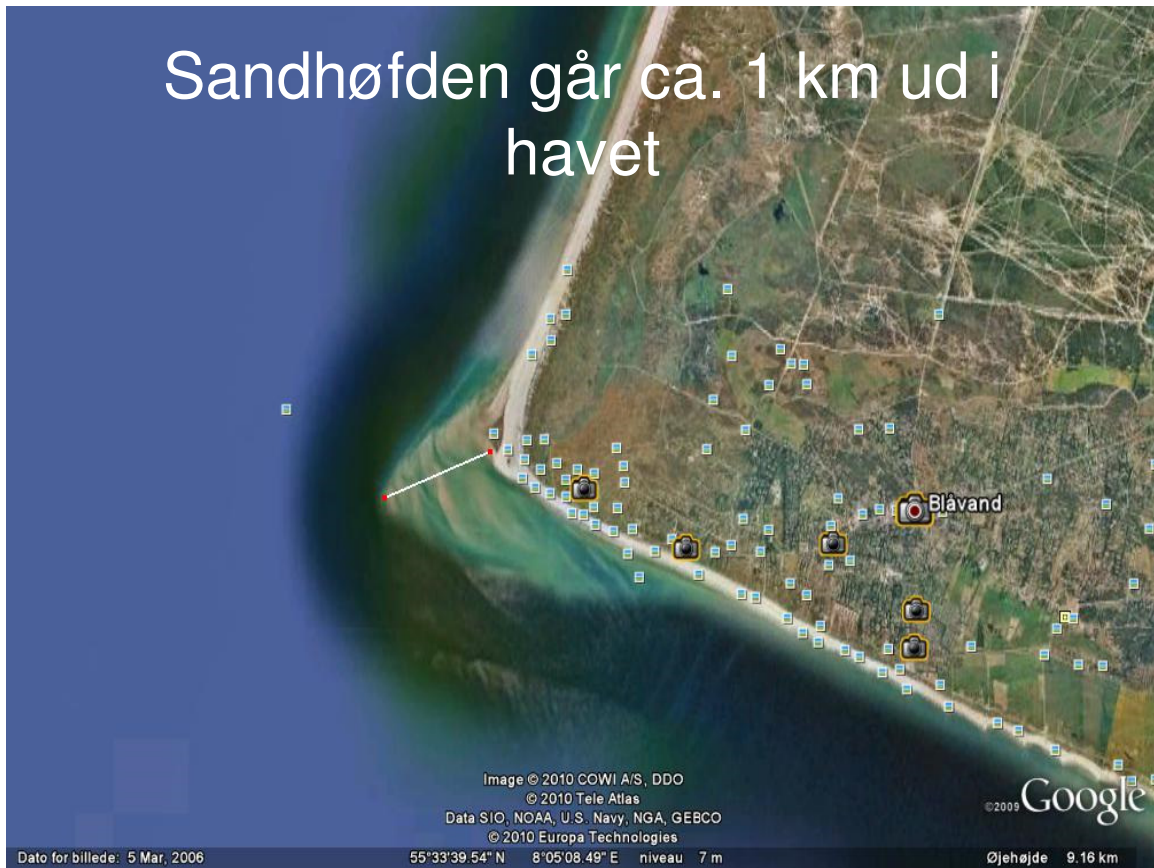
Sandhøfden går ca. 1 km ud i havet

Læside rosionen på midten af Skallingen er 937 meter

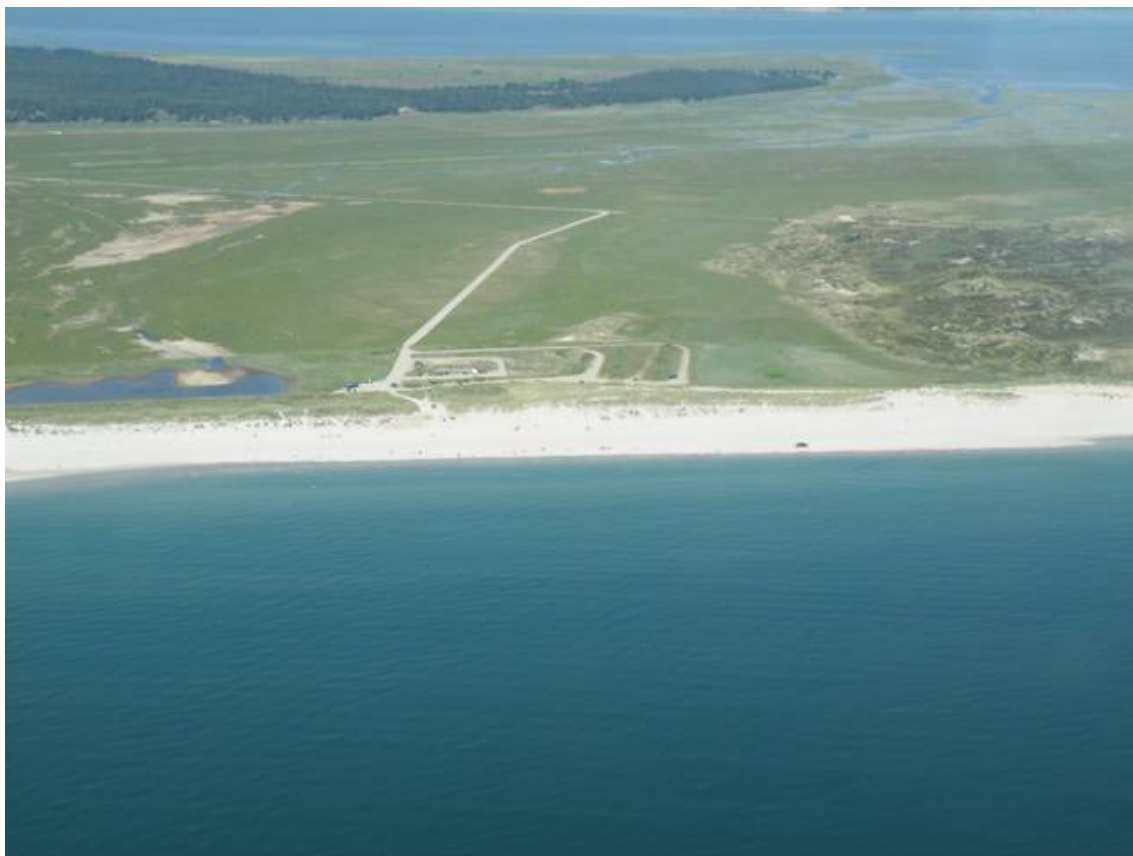
Projektområde Skallingen

Projektområdet på 5 km starter ved parkeringsanlægget ligger i sydgående retning

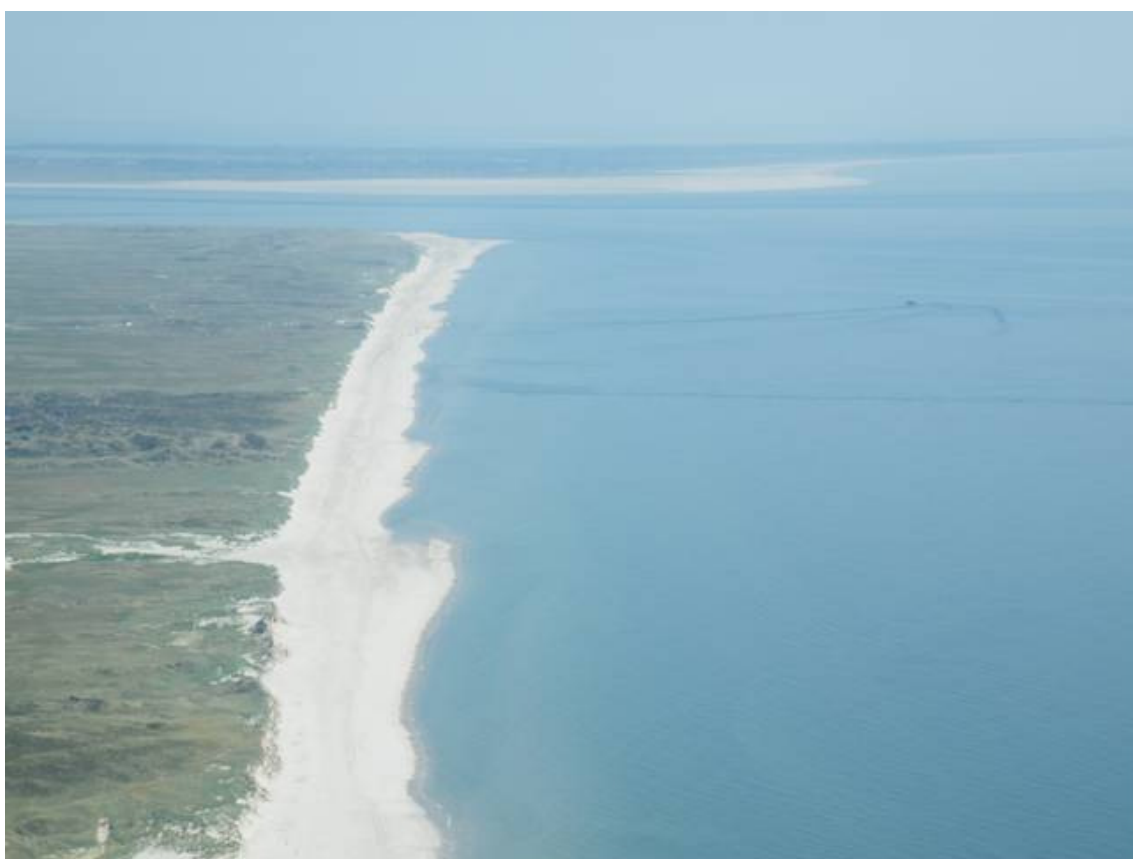
Luftfoto af projektområdet

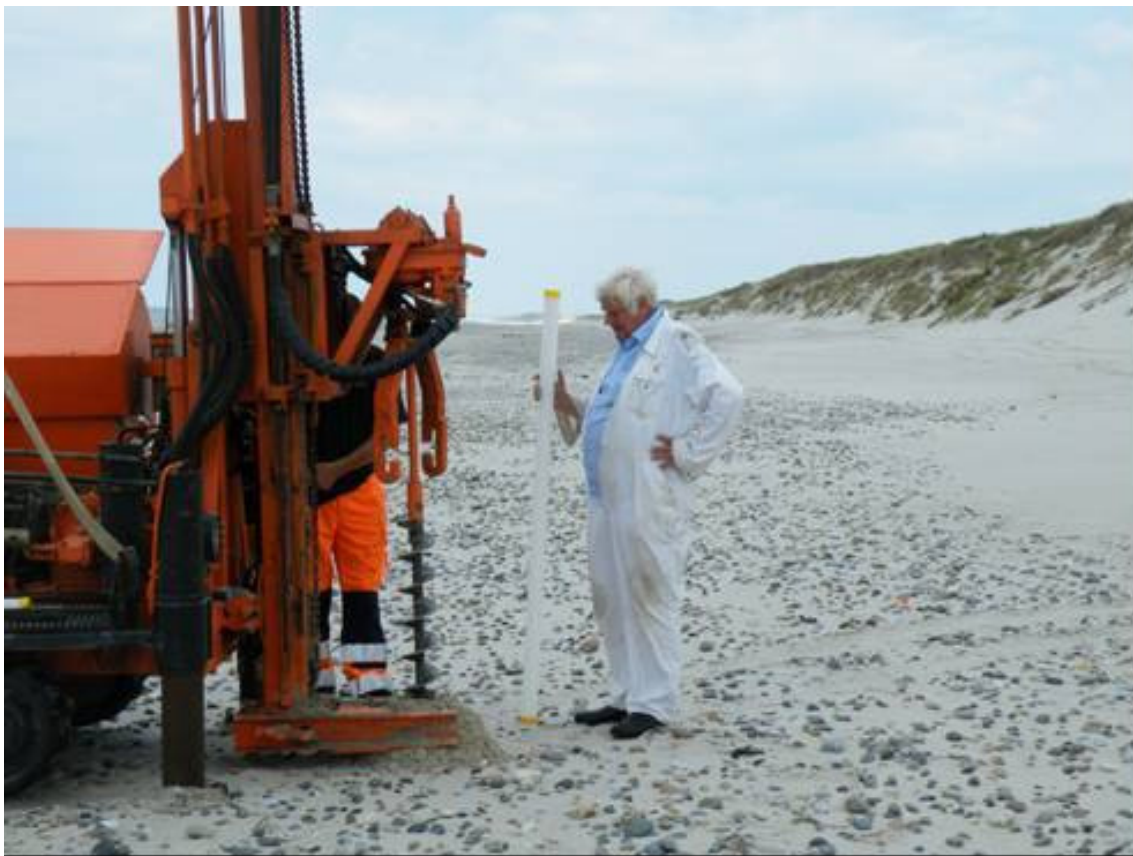
Installationen udføres med en borerig, så man undgår kviksand omkring rørene i installationsfasen.

Trykudligningsmodulerne dykkes i stranden, så toppen af modulerne sidder ca. 25 cm nede i sandet under stranden.

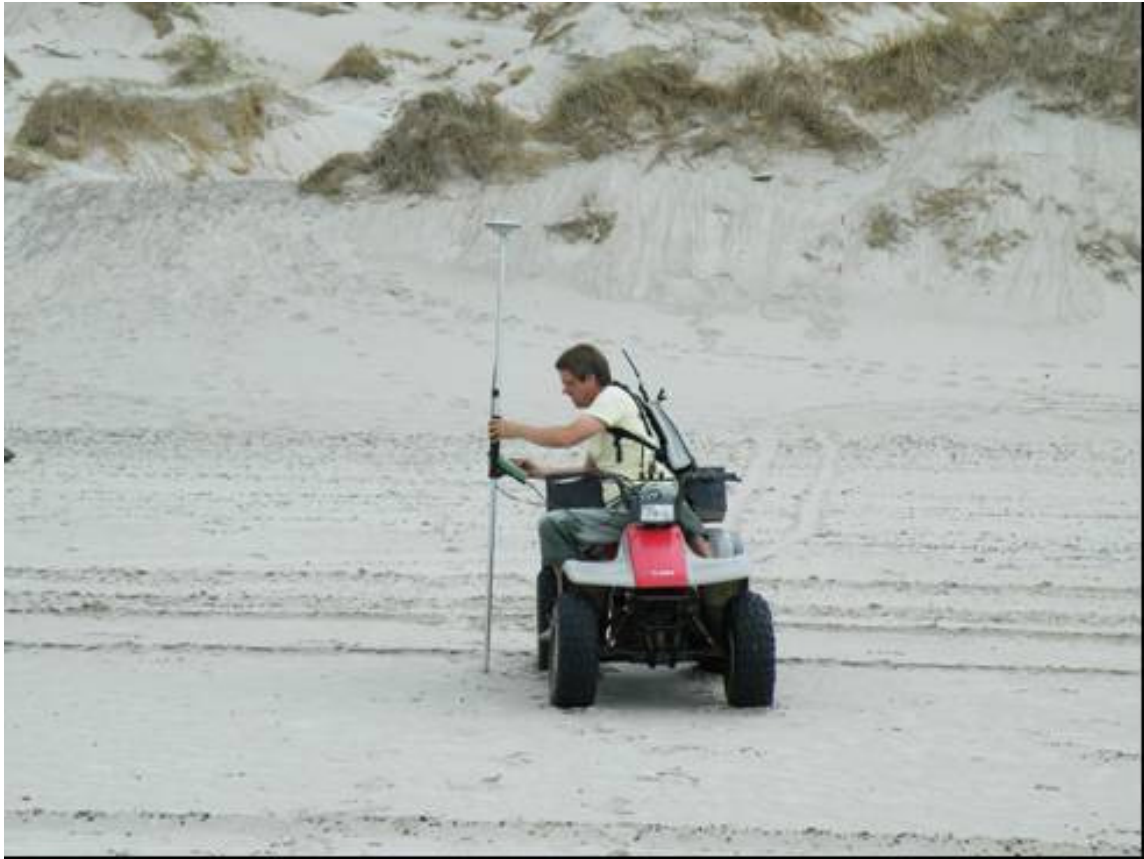
Vi ser her Arne Vedsted fra Geopartner i Ringkøbing i forbindelse med strandopmåling ved Skodbjerg.

Opmålingen skal udføres af et statsautoriseret landinspektør firma, som f.eks Geopartner i Ringkøbing, som har rutine i kystopmåling.

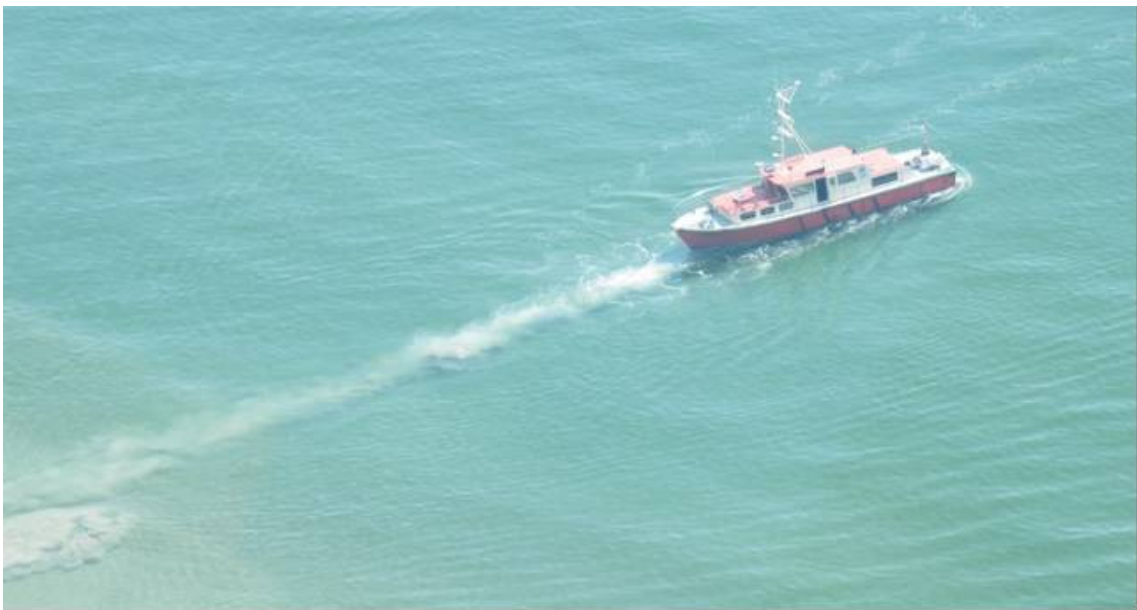
I forbindelse med inspektionen på Skallingen d. 28/29 Juni 2010, kunne vi konstatere at KDI var i færd med at foretage de årlige søopmålinger på Skallingen.

Luftfotoet af KDI's opmålings fartøjet Digi er således fra d. 28 juni kl. 15.30

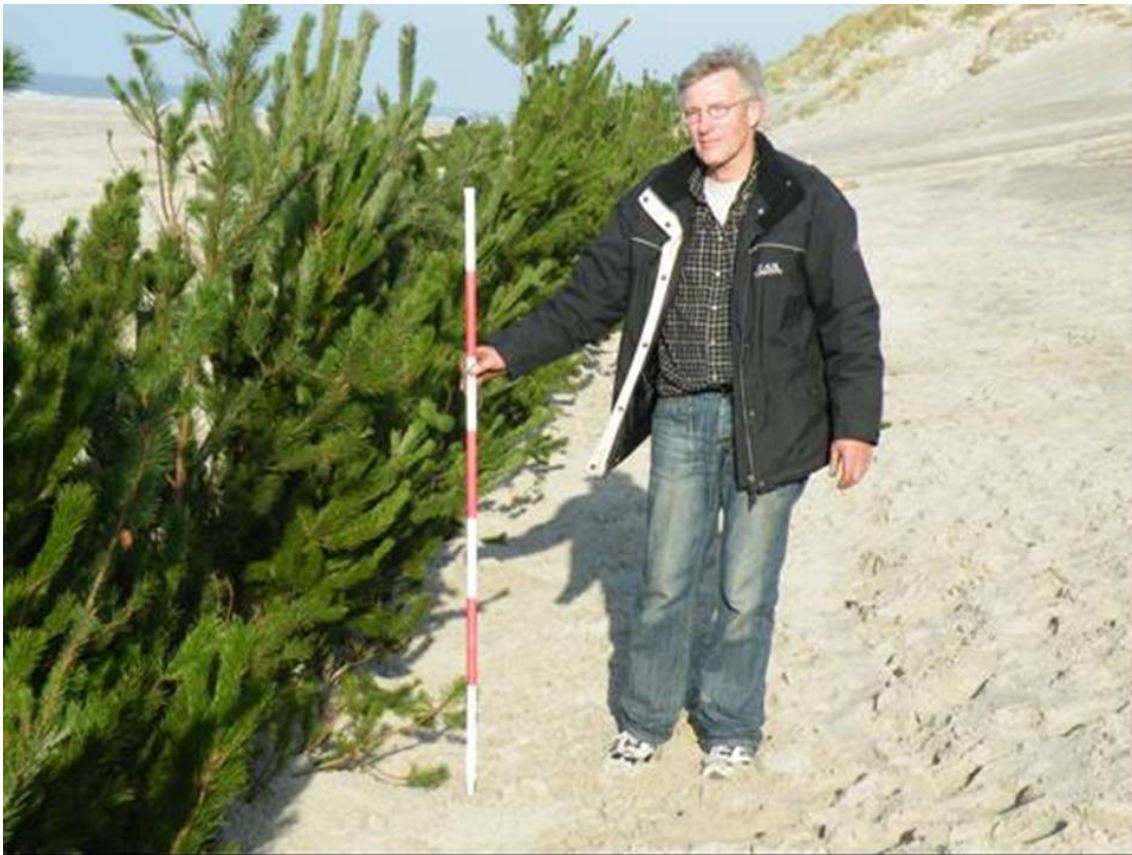
Vi ser her faskinerne som blev sat ved Bjerregård d. 8. nov. 2008

I forbindelse med SIC projektet på Skallingen skal der sættes faskiner i kote 3, idet stranden bliver mere tør, når stranden vertikal drænes.

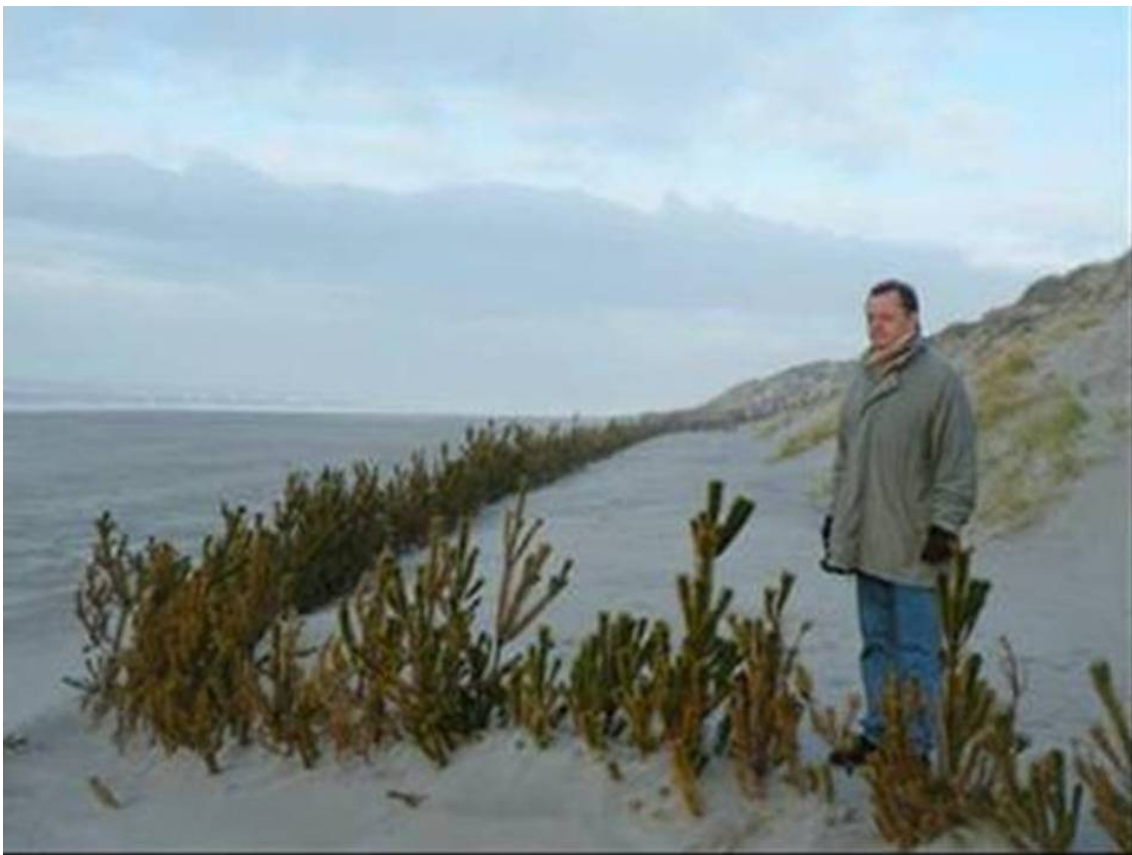
Klitfoden var hævet 1 – 1,5 meter i 10 meters bredde 6 uger senere, som vi ser på ovenstående billede fra medio december 2008.

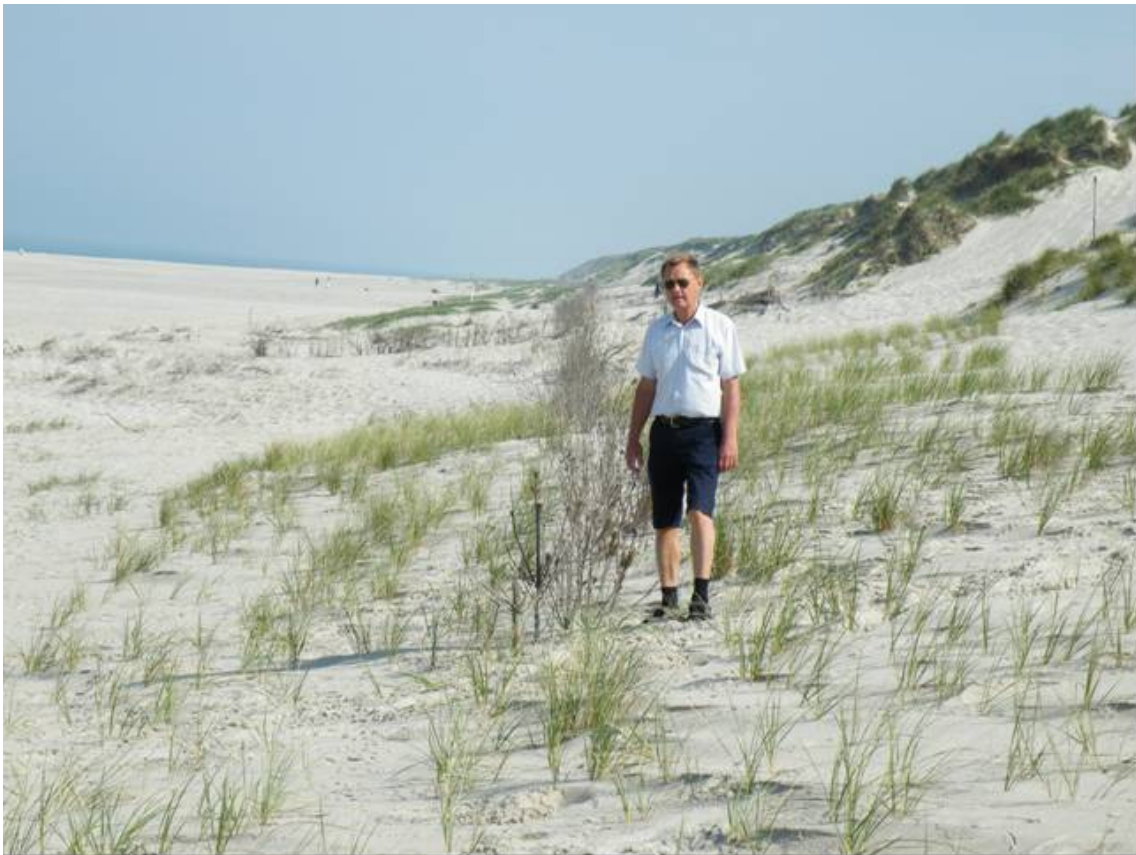
Efterfølgende kan der plantes hjælme, hvis naturen ikke har tilført området roddele af hjælme som normalt skylles op på stranden i områder med højere middelstrandhøjde.

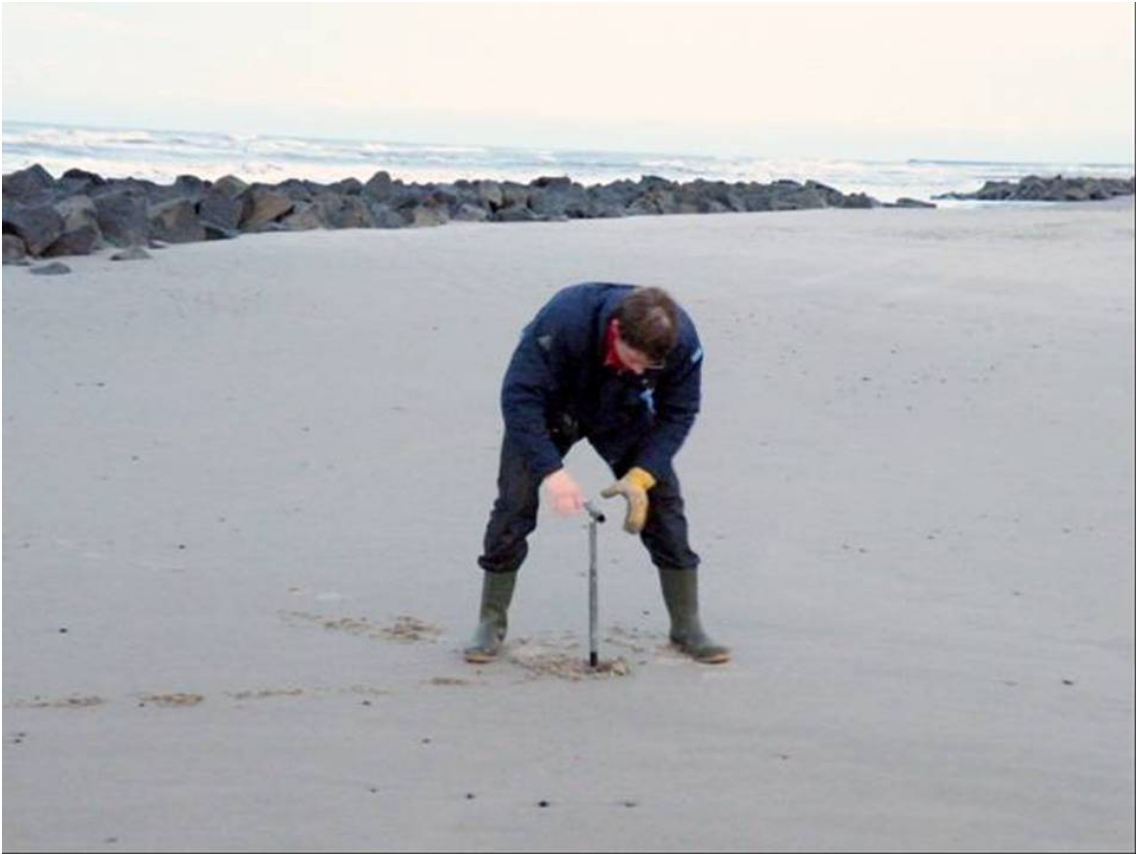
Her udtages der sandprøver på 27 km på den jyske vestkyst syd for Hvide Sande i december 2009.

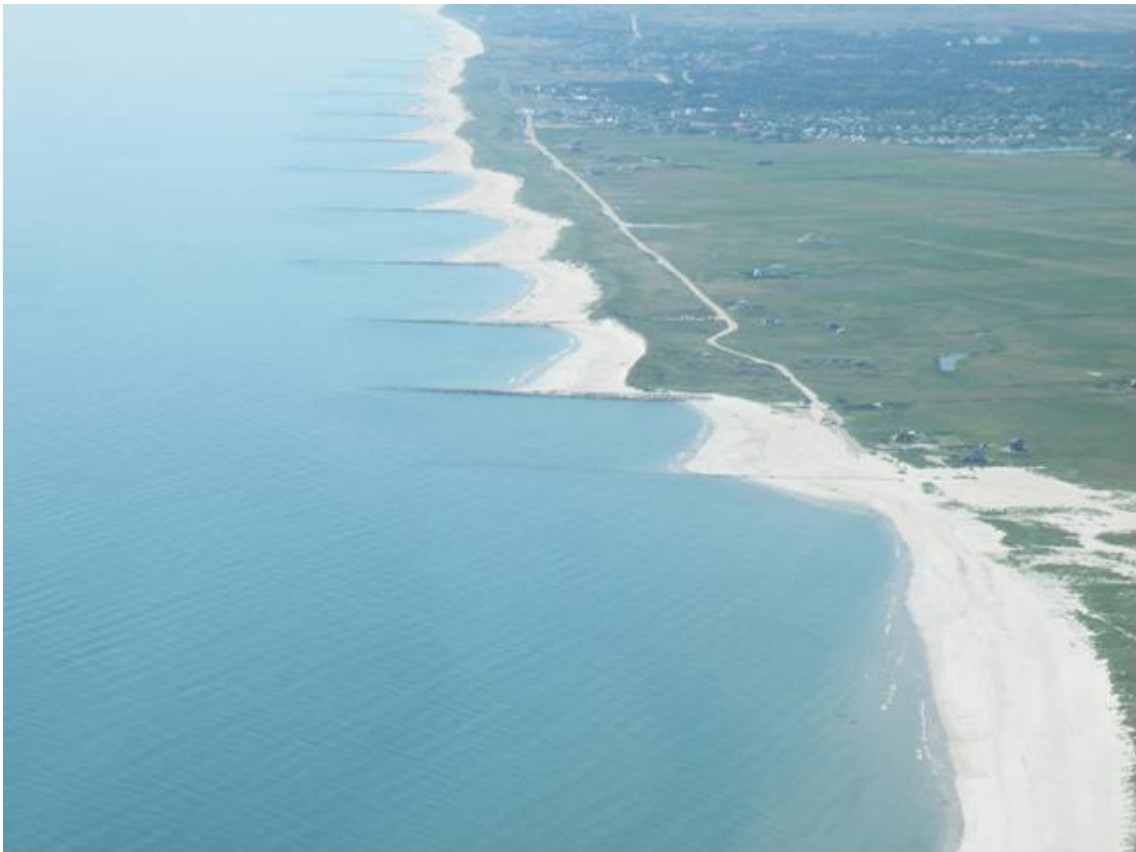
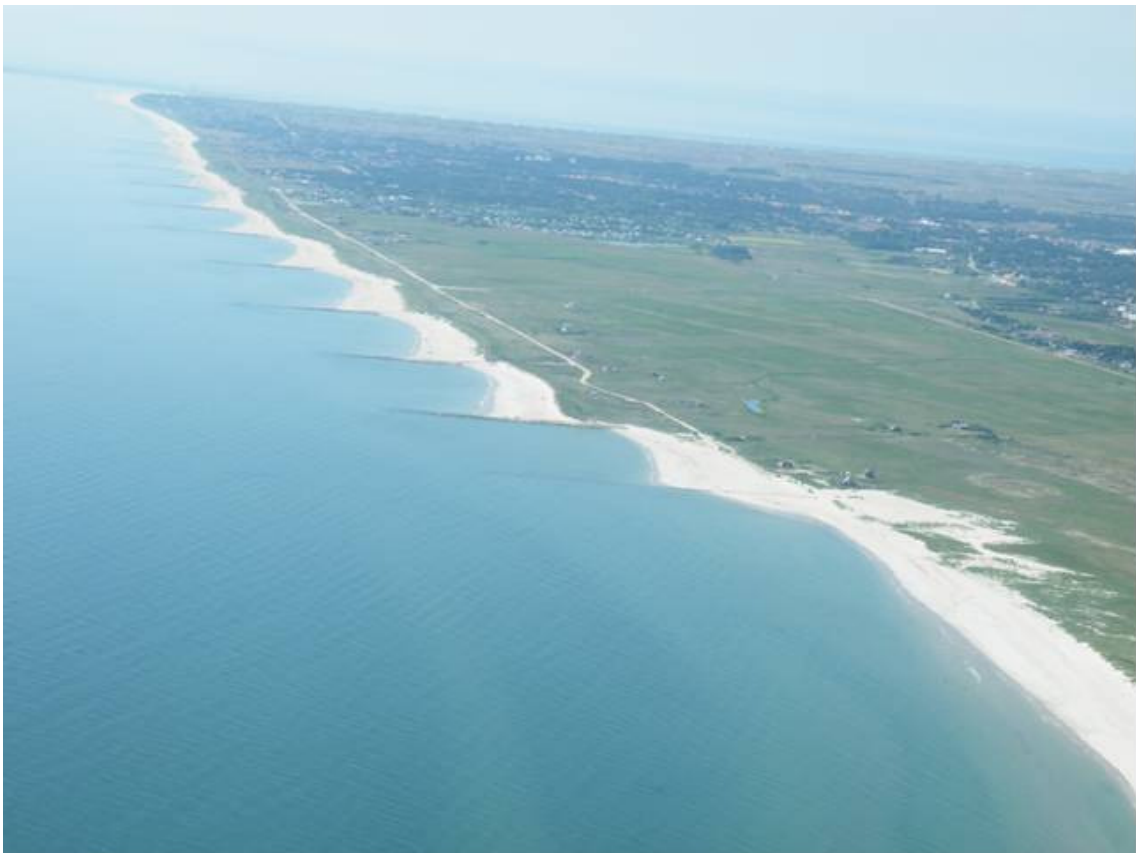
Hvis tilsandingen af sejlrenden ind til Esbjerg havn bare reduceres med 10 – 20 % årligt er der god økonomi at udvide anlægget til 10 km og reducere hofdeanlægget, som reelt forøger erosionen i området, som vi ser på efterfølgende fotos.

Høfderne har ikke kunnet stoppe erosionen på Skallingen og giver samtidig stor læside erosion så erosionen nedstrøms er mere end 3 meter om året eller mere end 300 meter over de næste 100 år.
