Miljøvenlig kystbeskyttelse

Gl. Skagen

Gl. Skagen Nov 2011

Skagen d. 8 februar 2014.

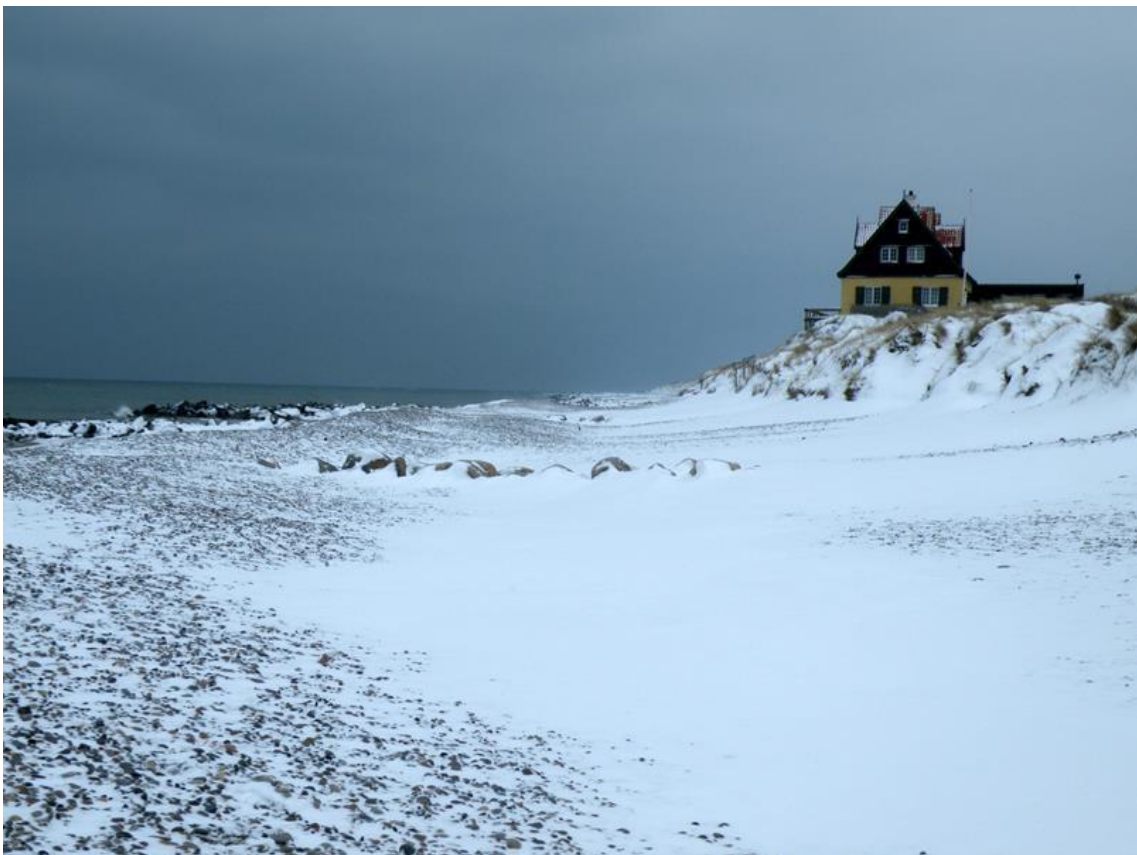
Høfderne ved Gl. Skagen ligger generelt passive inde på stranden efter stranden blev trykudlignet igen efter en periode hvor rørene var rykket op.

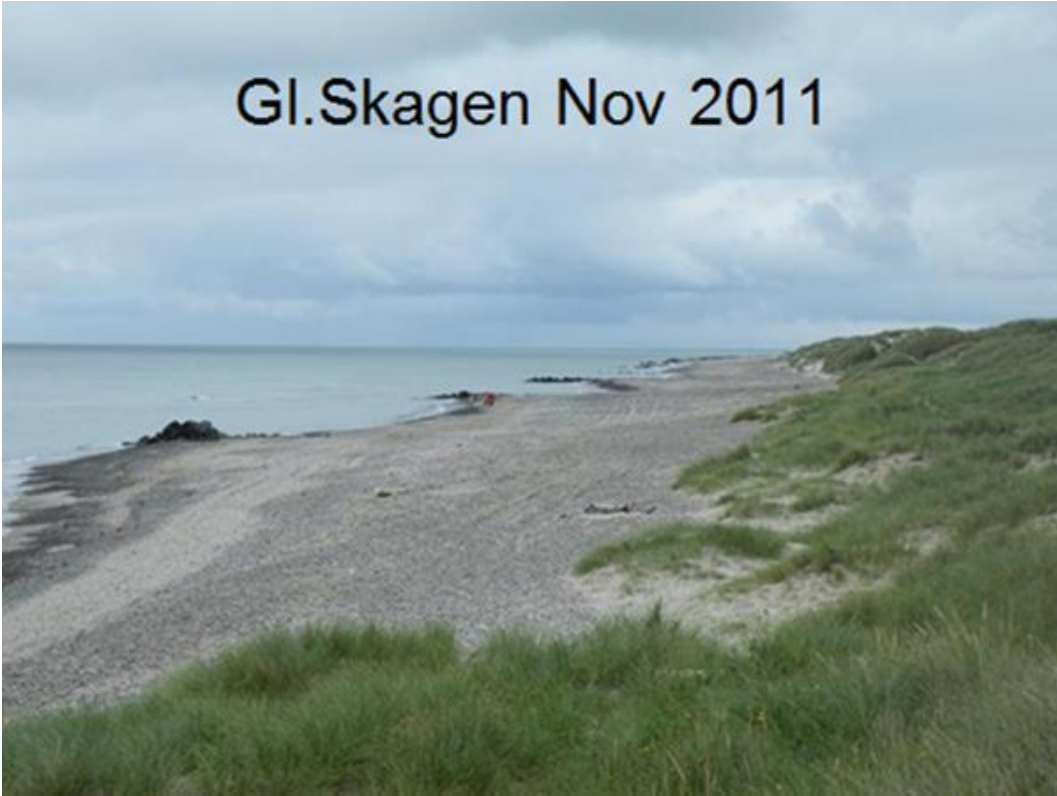
Vi ser her stranden foran Grundejerforeningsformand Poul Kjærs sommerhus.
Klitten er rykket mere end 30 meter frem på stranden siden 1998.

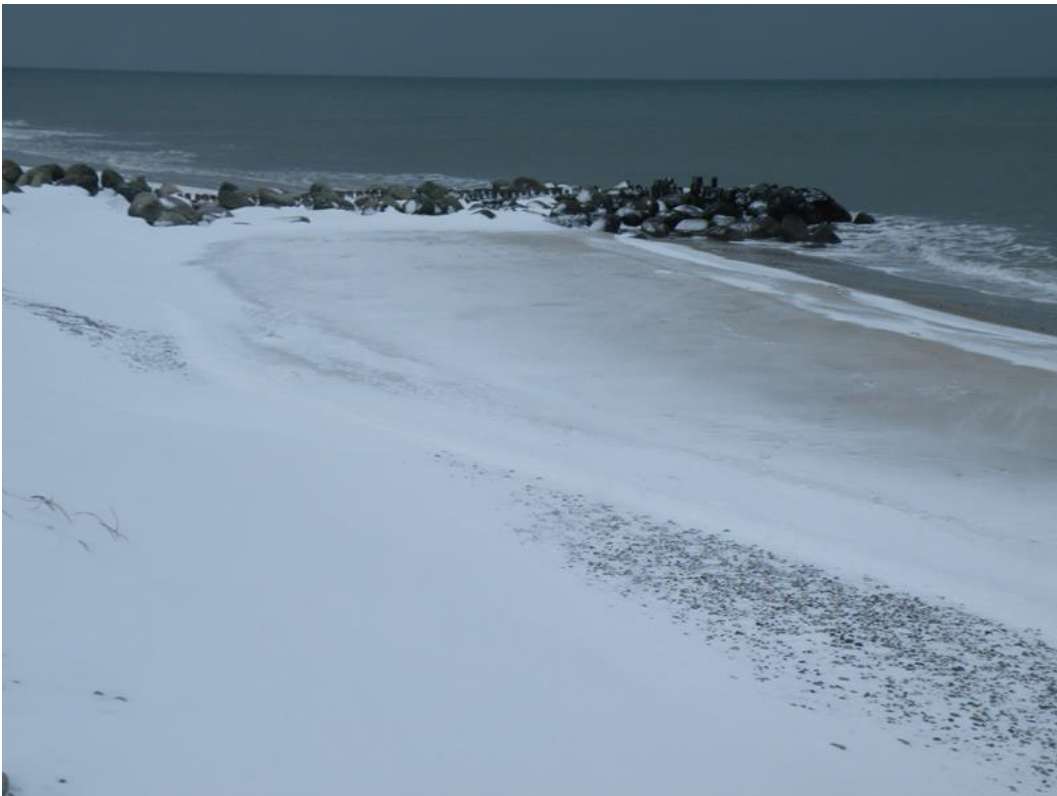
Høfderne ved Gl. Skagen ligger generelt passive inde på stranden i Gl. Skagen efter stranden blev trykkudlignet igen efter en periode hvor rørene var rykket op.

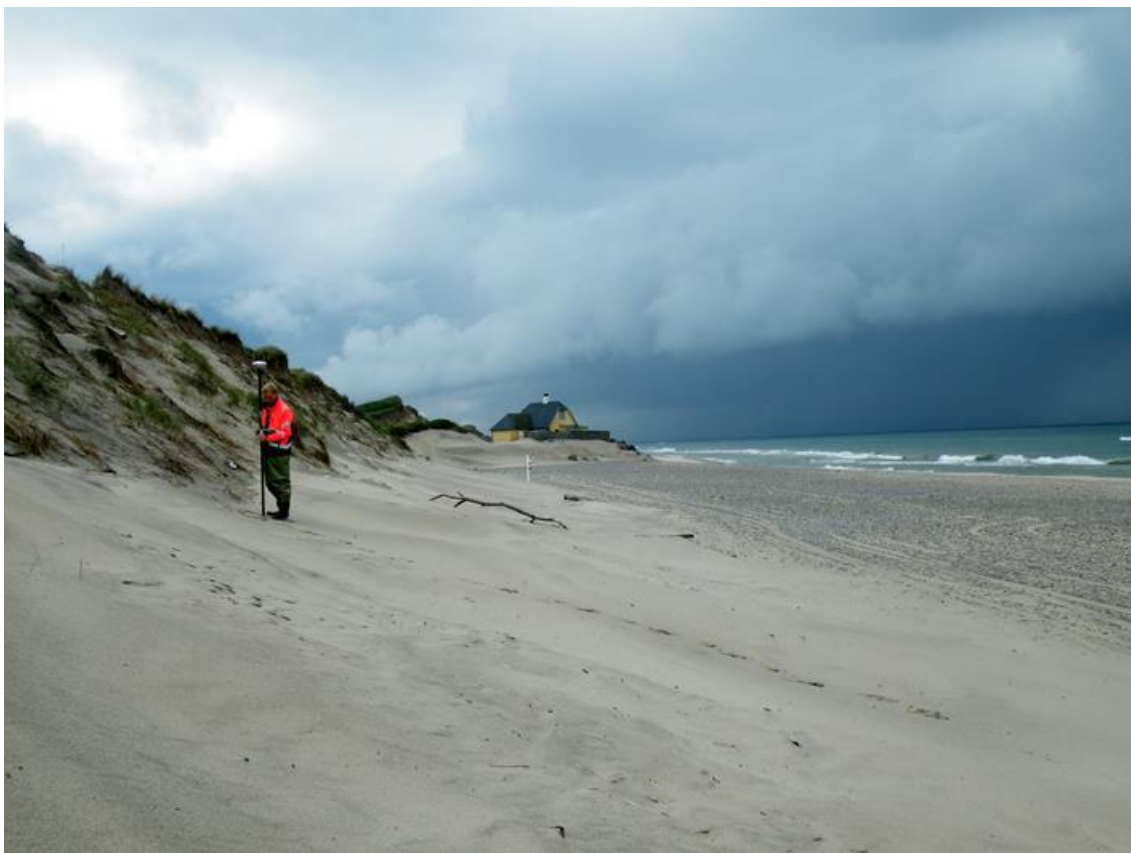
Opmåling.

Strandprofilen måles op ved implementeringen og 2 gange årligt.

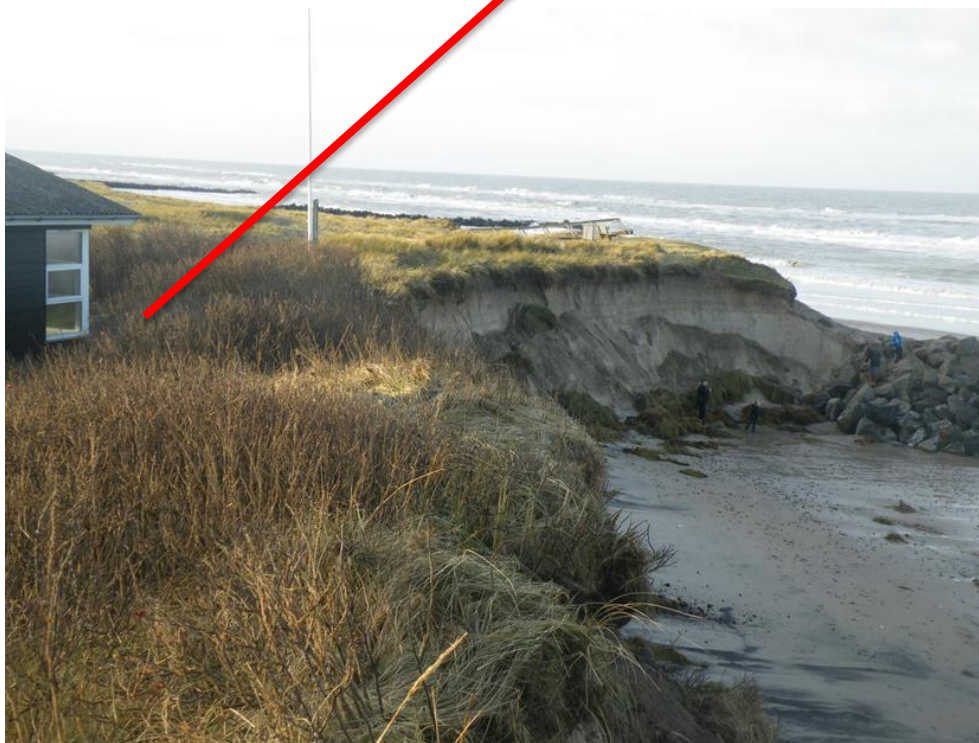
Høfder ved Skallerup Klit

Der er nu 4,5 meter ind til huset, som ryger i havet i den næste storm

Vi ser her de faktuelle forhold ved Skallerup klit, hvor havet har taget ca. 80 meter siden 2005

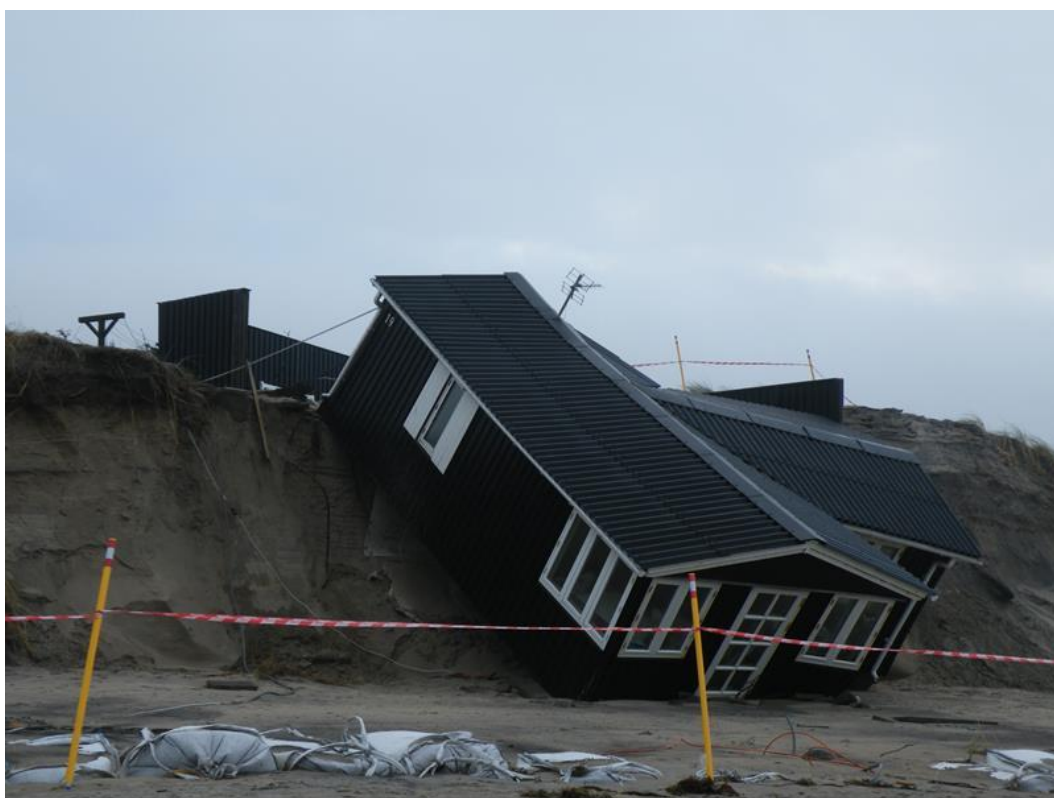
Nørlev Strand

Her ser vi resultatet efter at Kystdirektoratet også pressede Hjørring kommune til at rykke vore rør op på Nørlev strand

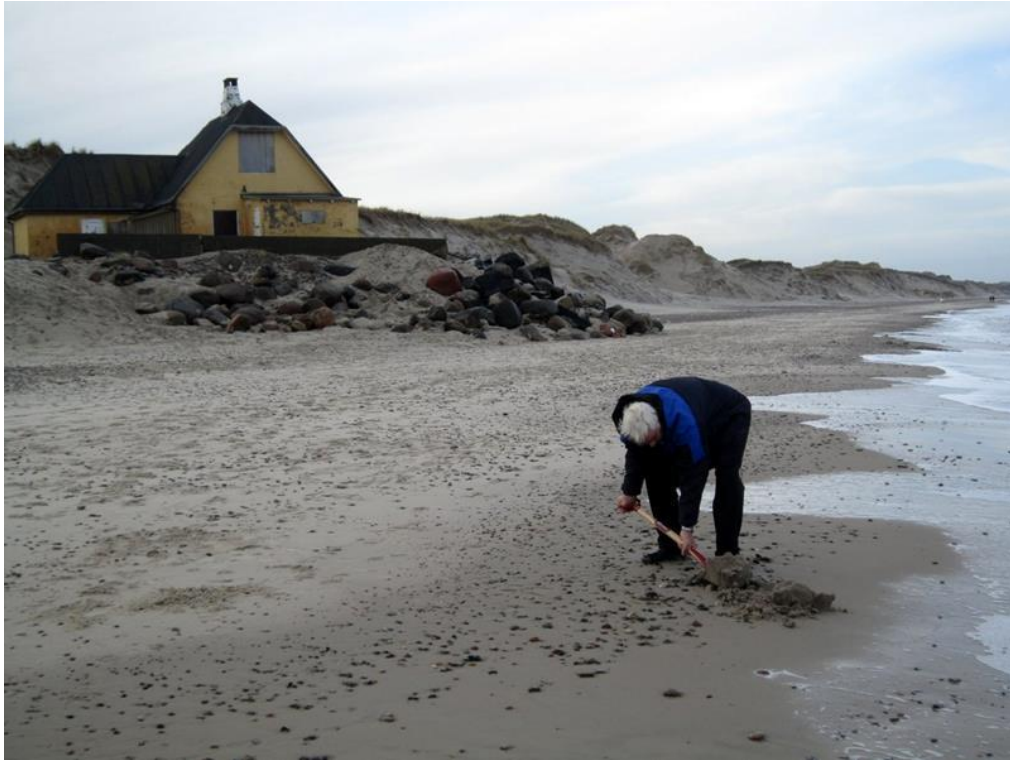
Sandprøve nr. 6 er udtaget lige ud for Fellen og sandprøve nr. 7 er udtaget 50 meter nord for Fellen

Stranden er trykudlignet med SIC/Ecobeach metoden

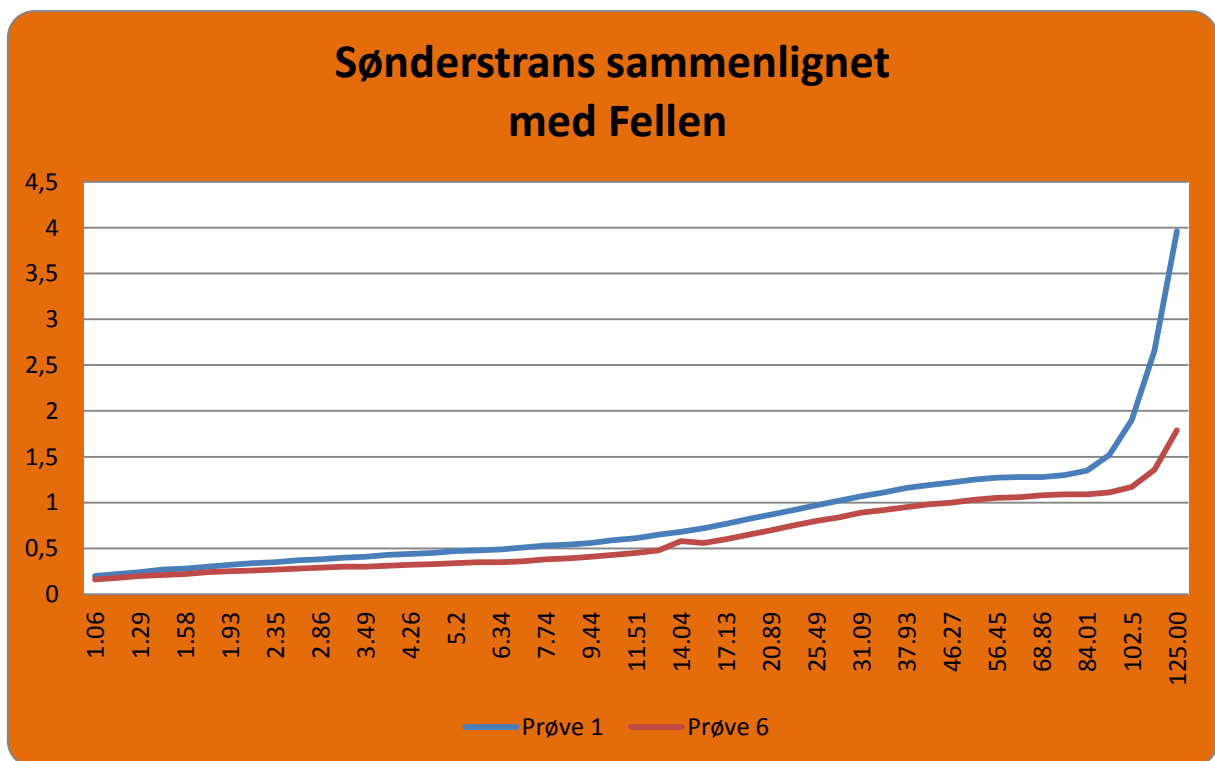
Sic har haft et trykudligningsanlæg i drift i Gl. Skagen og vi har derfor sammenlignet sandkvaliteten på Sønderstrand med sandet ved Fellen og vi ser at de finkornede materialer er vasket væk

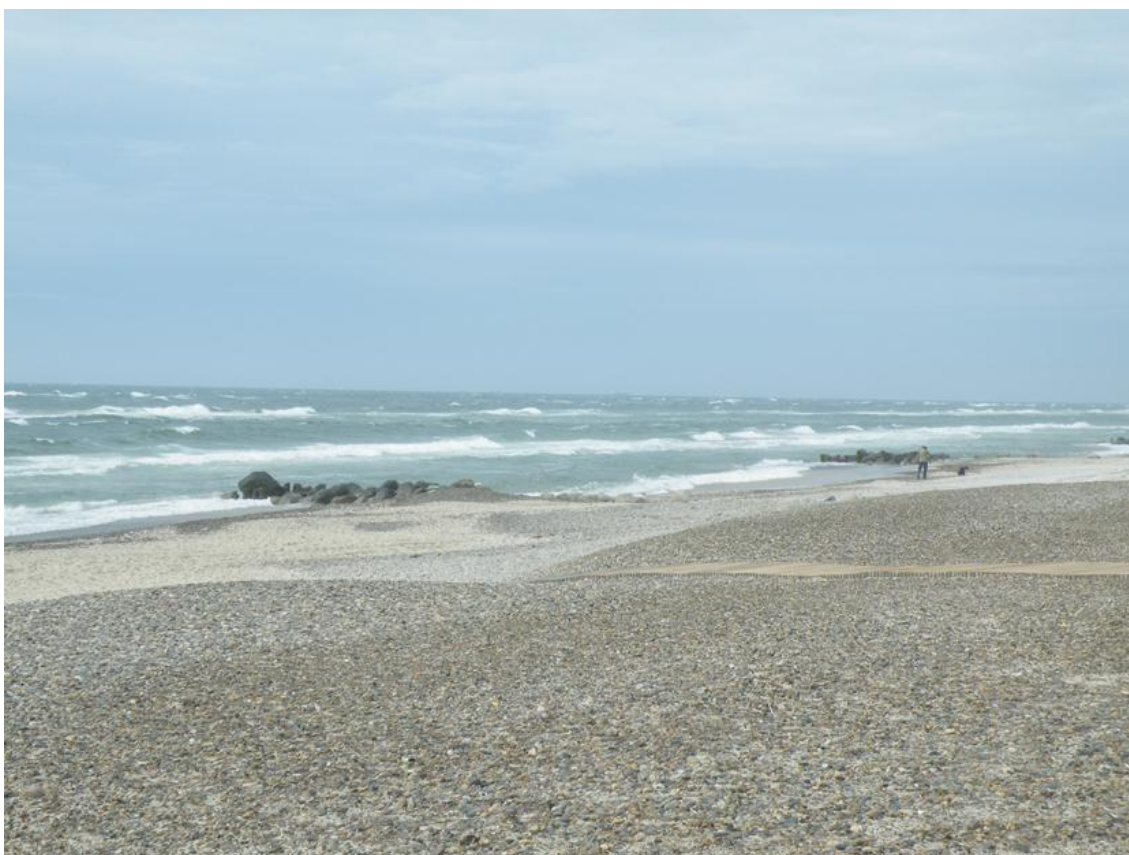
Som nævnt i vort brev til Transportministeren er anlægget ved Gl. Skagen en meget stor succes, og vi ser her, at de gamle 50 meter lange høfder fra 1949, fortsat ligger passive inde på stranden efter at vi byggede de første trykudligningsanlæg ved Gl. Skagen i slutningen af halvfemserne med tilladelse fra KDI. Det viste område blev trykudlignet efterfølgende, da KDI nægtede at udstede en tilladelse med den begrundelse at KDI selv havde et projekt for området til 17,0 mio. kr. I 1999 fik SIC tilladelse til etablere et trykudligningsanlæg i den sydlige del af det ansøgte område, som er vist på nedenstående kort.

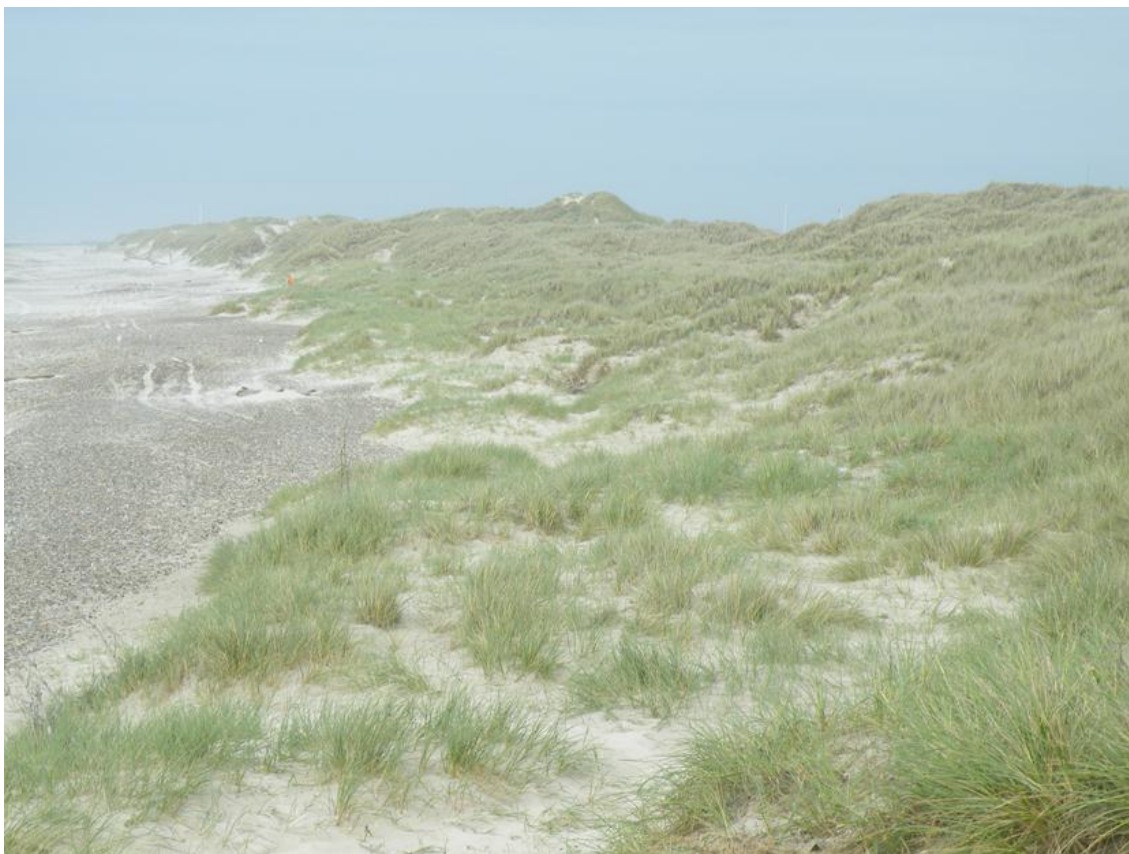
Vi ser her området, hvor SIC fik sin første tilladelse fra KDI I 1998. Anlægget blev etableret med filterrør med en afstand på 10 meter mellem rørene i stranden og klitterne.

Der er nu en klitfremrykning på ca. 25 meter over de sidste 13 år og anlægget har været i permanent drift siden 1998.

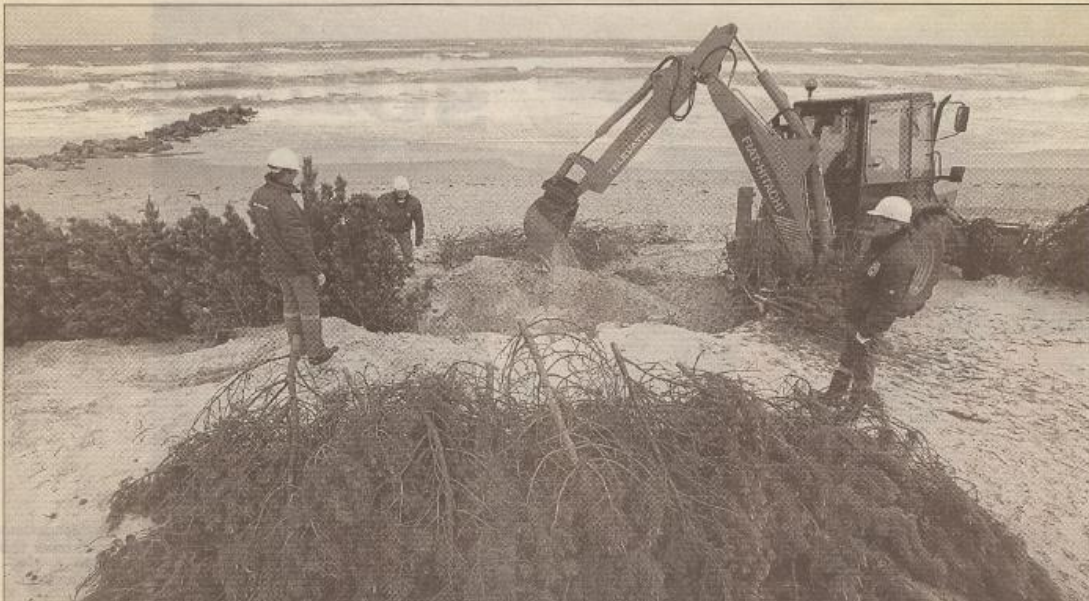
Høfderne blev bygget i 1949 og skabte stor læsideerosion, hvor SIC systemet nu har genereret en klitfremrykning på mere en 25 meter over de sidste 12 år.

Kysten i det trykdudlignede område er således stabilt nu, idet de 50 meter lange høfder nu ligger passive på stranden.

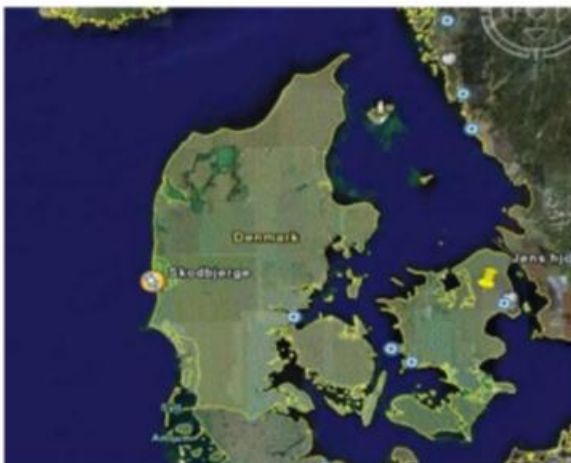
Fig 3 Test site location (Skodbjerg)

The field site is located 5 km south of Hvide Sande on the West coast of Denmark, (Fig 3).

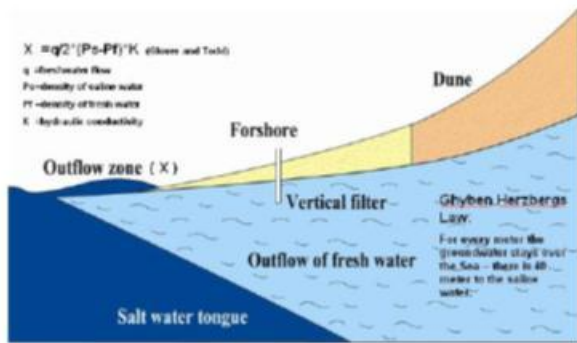
Fig 5 illustrates the water pressure at the beach and outflow zone. According to "(GHYBEN HERZBERG)" we know that for every meter the groundwater stays over the sea - there is 40 meters down to the saline water. However this is not the case in the outflow zone where according to "(CLOVER and TODD D.K)" the conditions are stated in the equation:

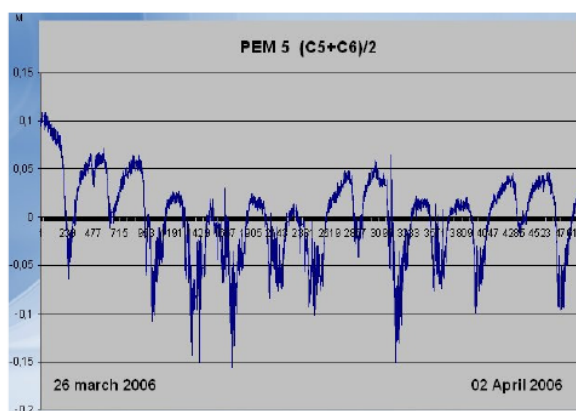
(fig 14 , fig 15, fig. 16) PEM 3, PEM 4 and PEM 5 data shows, that the water level is below the calculated value $(C3+C4)/2$, $(C4+C5)/2$ $(C5+C6)/2$ indicating an downward draining flow as expected in the dry zone.

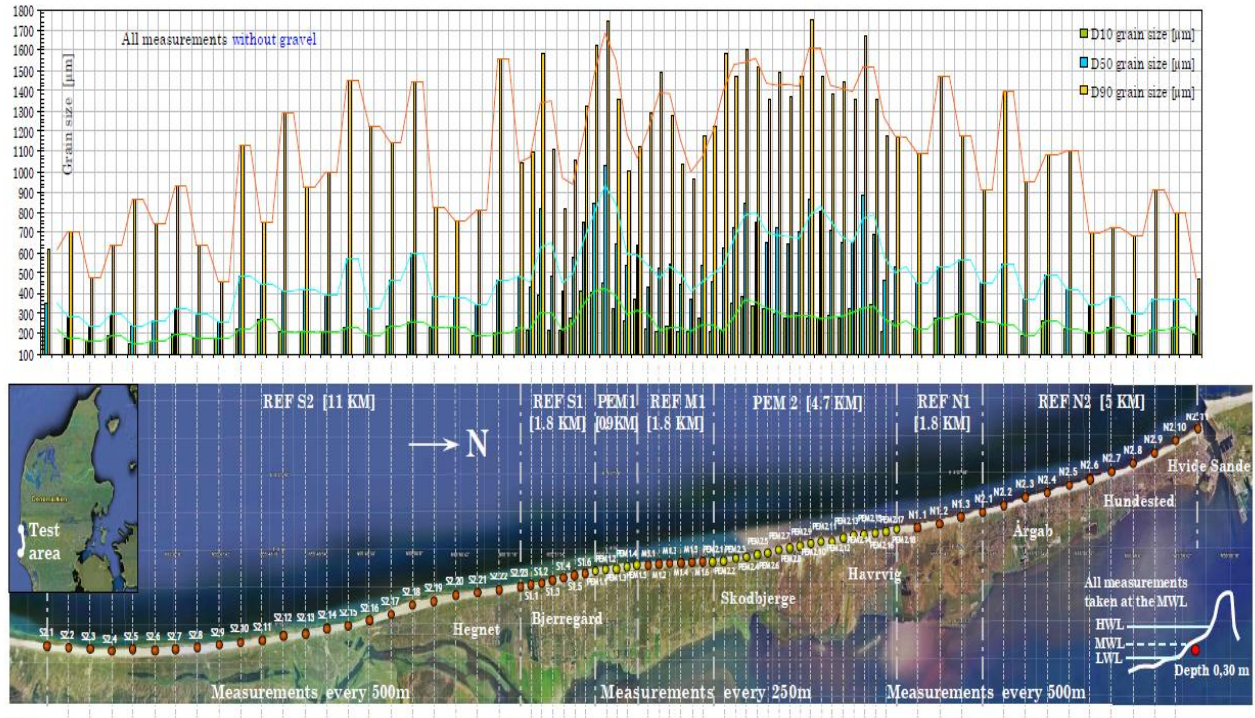
Vi ser her dokumentationen for at sandet bliver grovere i stranden, når stranden trykudlignes med SIC systemet. D 50 er den blå linje i grafen.

D 50 er forøget fra typ. 0,4 mm til 0,8 mm.
